昭和四八年(ワ)第四五七号 河口堰建設差止請求事件

準備書面 □

原告 加藤耕二 ほか  
被告 水資源開発公団

昭和五一年一月一七日

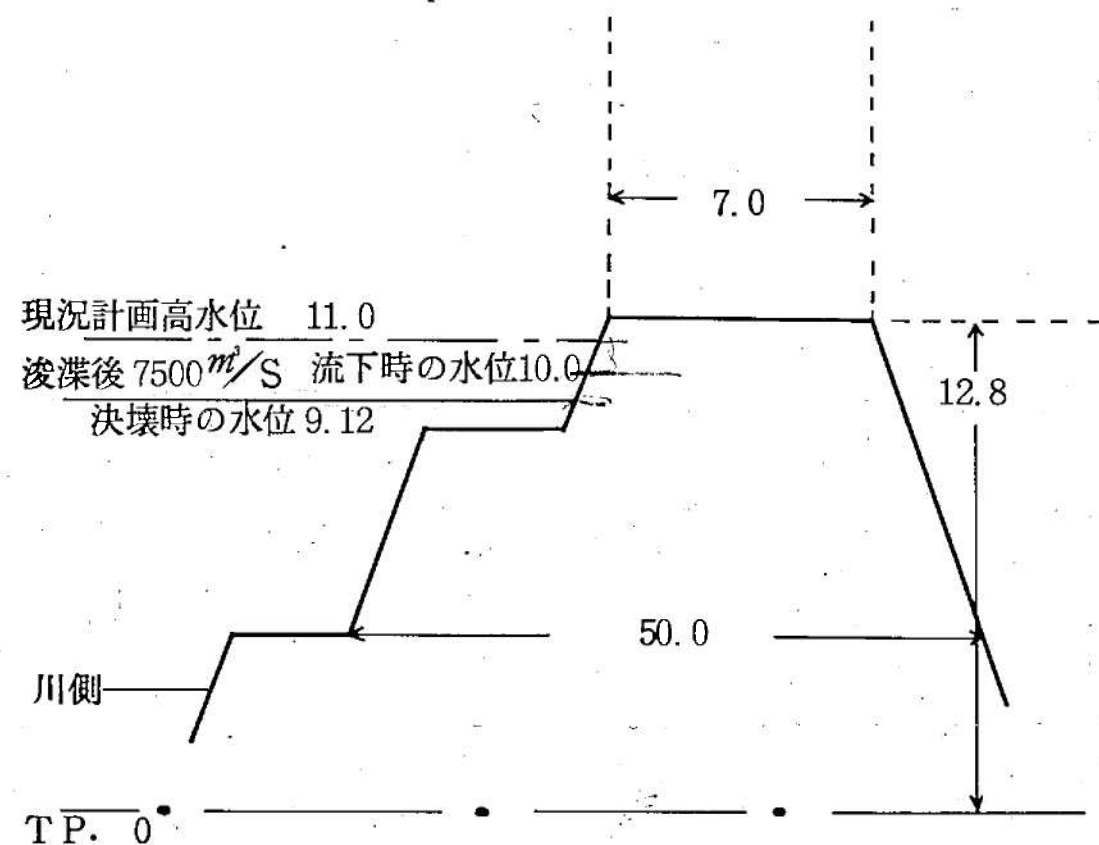
図面（一）

決壊現場の堤防は、本項末尾の図面(一)のように天端高TP一二、八メートル、天端巾七メートル、基底部巾五〇メートルの規模であり、昭和三六年に現在の規模とされた。

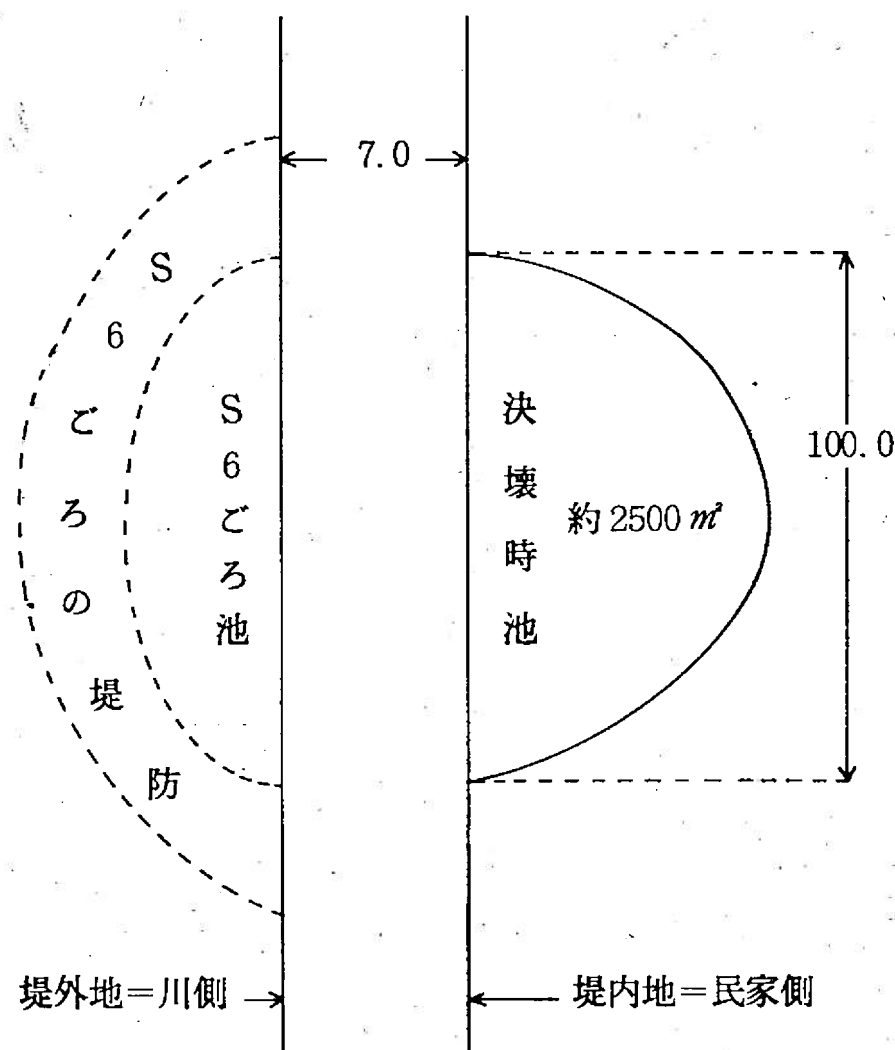
決壊箇所陸側(堤内地側)には堤防に接して深さ五、六メートル、面積にして約二五〇〇平方メートルの池が存在した(本項末尾図面(二)のとおり)。

この池は、以前堤防の決堤によりできたものでその後その池を避けるようにして川側にわん曲して堤防が造られたが、昭和六年ごろその池の一部が埋立てられほぼ現在のような直線状の堤防が築かれたが堤内地には、その時の池が半円状に残され現在に至っている。
