東北地方太平洋沖地震による内陸部の緊急調査報告

～海溝型地震に対する中山間地域のあり方～

岐阜大学 地盤工学研究室・地震工学研究室

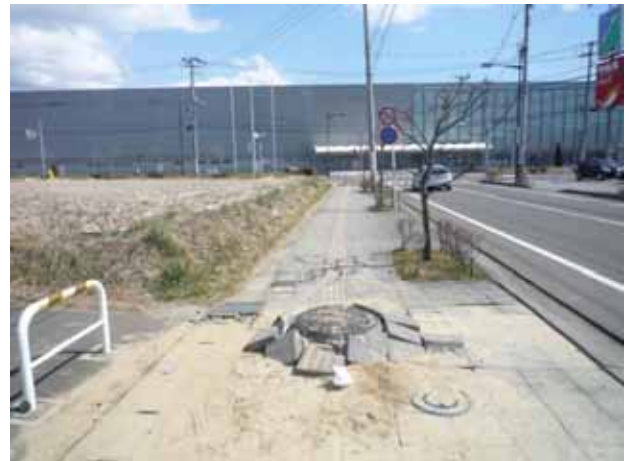
調査地域1の白石市の市内では、広範囲に液状化の痕跡が確認された。図2は白石市鷹巣東地区で確認されたマンホールの浮き上がりである。この地域は、液状化の発生しやすい新しい年代の地層（沖積層）が分布している。また、融雪期でもあり付近に河川も存在することから、地下水の位置もある程度高いと考えられる。加えて、今回の地震は継続時間が非常に長いため、液状化による地盤変状が大きくなり、広範囲で被害が発生していると考えられる。

図2 白石市内の液状化による被害

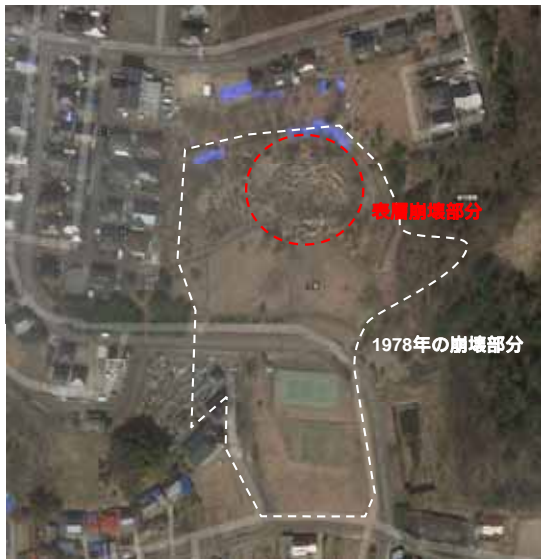
の地震に対する脆弱性が問題視される契機となった。今回の地震では、図3に示すように、1978年の滑動領域の内部で表層崩壊が発生した。盛土材は火山灰質凝灰岩で構成された水分を含みやすい土であり、集水井やふとん籠等の地すべり対策が施されているものの、表層部分の水分までを完全に排除することはできず、今回の地震で表層崩壊が発生したと考えられる。崩壊部分には民家はなかったため、人的被害や大きな家屋の被害は生じていない。崩壊領域の上部には、水が溜まるような大きなクラックが多く生じており、今後の降雨や余震により、崩壊範囲が拡大する可能性も考えられる。

図3 白石市緑ヶ丘団地の表層崩壊(Google マップ に加筆)

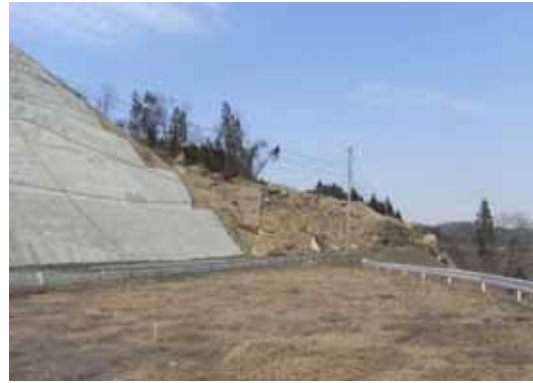
図4は、調査地域2の国道342号線下真坂地区の斜面崩壊で、道路は完全に分断されていた。道路を挟んで磐井川が流れており、道路から河川までは急勾配である。斜面上部は集水地形となっており、雪解け水が斜面内部に入り込んでいたと思われる。また、過去の崩壊部分が隣接しており、吹付工による対策が施されていたが、過去の崩壊で残された部分が不安定化しており、その部分に十分な対策が講じられていなかったことが今回の崩壊の大きな要因であると考えられる。

図4 国道342号線下真坂地区の斜面崩壊
