# 内陸部の被害

## ～海溝型地震に対する中山間地域のあり方～

岐阜大学工学部  
地盤工学研究室 地震工学研究室

報告者  
工学部 社会基盤工学科  
助教 森口周二

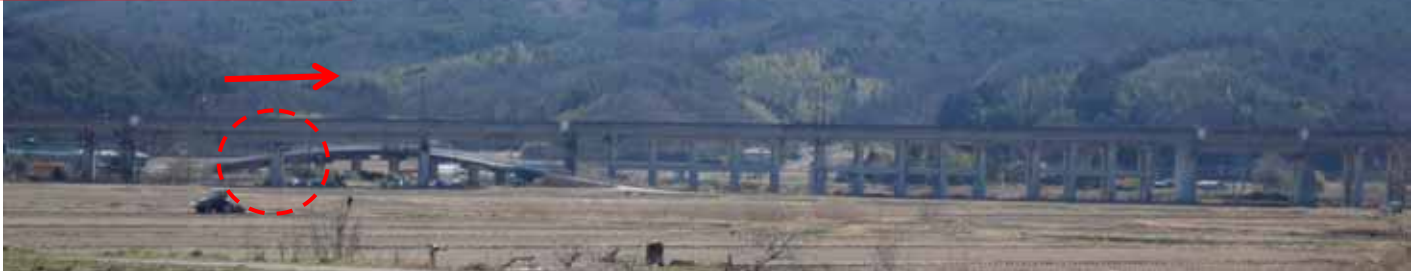
#### 新幹線橋脚の傾斜

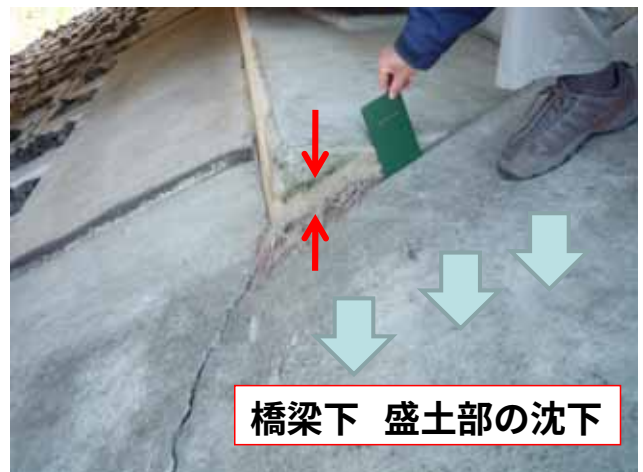
#### 道路橋梁盛土部歩道の沈下

液状化による地盤の変状が原因である可能性が高い

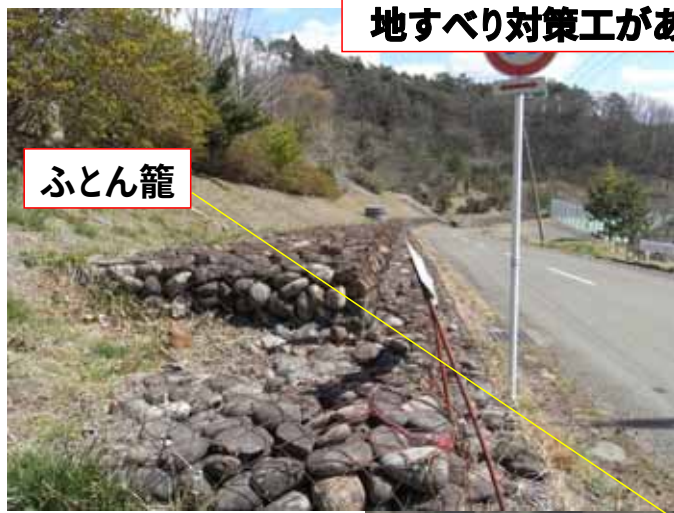
ふとん籠

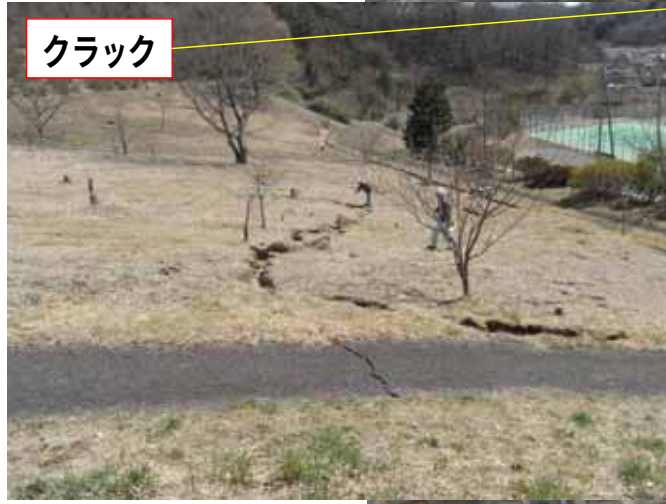
クラック

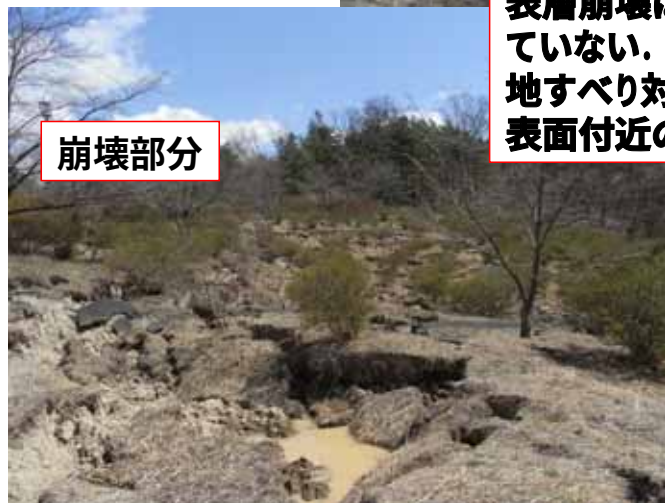
**表層崩壊は発生しているが、大規模な地すべりには至っていない。**

**地すべり対策工がある程度の効果を発揮しているが、地表面付近の地下水位を下げきれていない可能性あり。**

崩壊部分

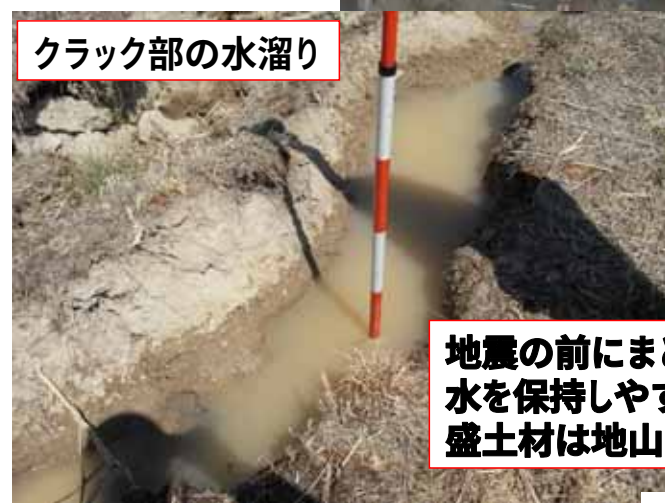
クラック部の水溜り

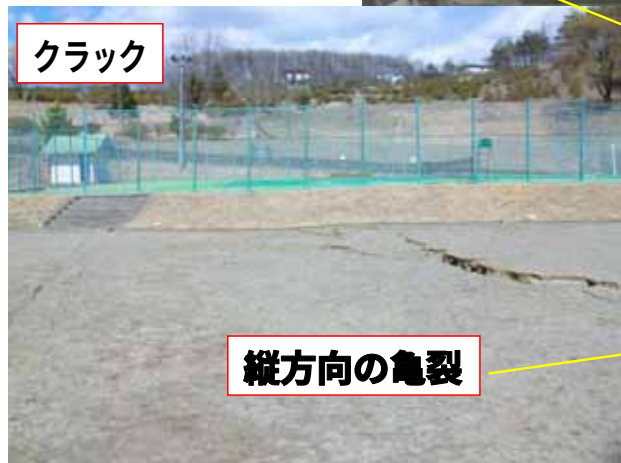
縦方向の亀裂

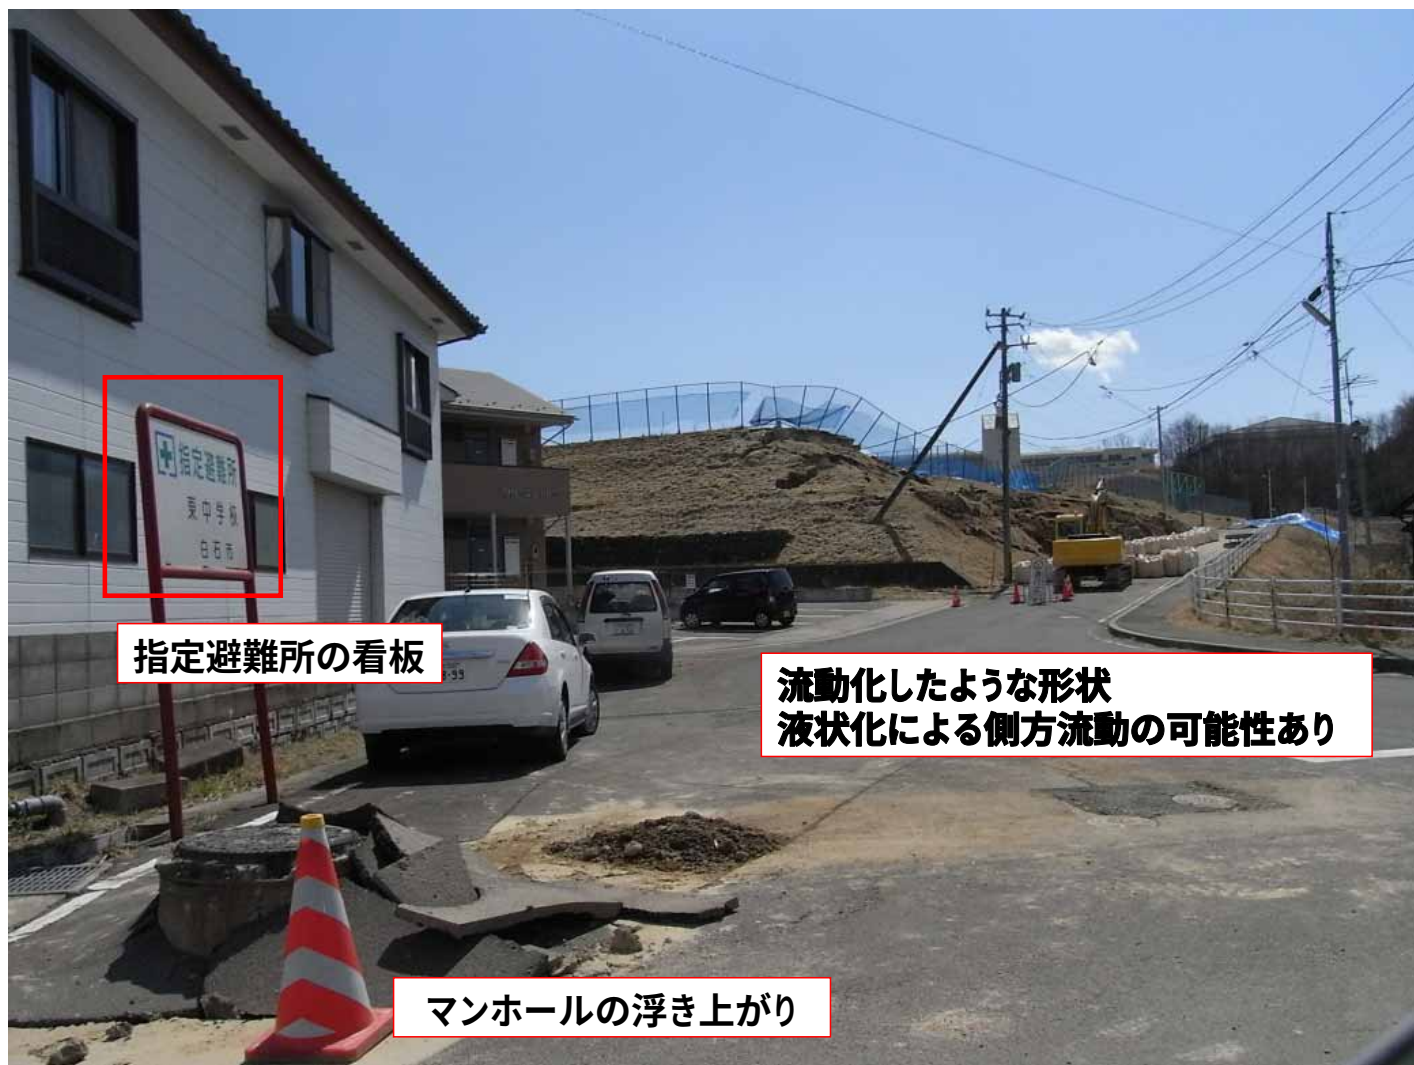
事前に対策が施されていたが、土が水分を保持しやすいため、十分な排水ができなかった可能性あり。

流動化したような形状  
液状化による側方流動の可能性あり

マンホールの浮き上がり

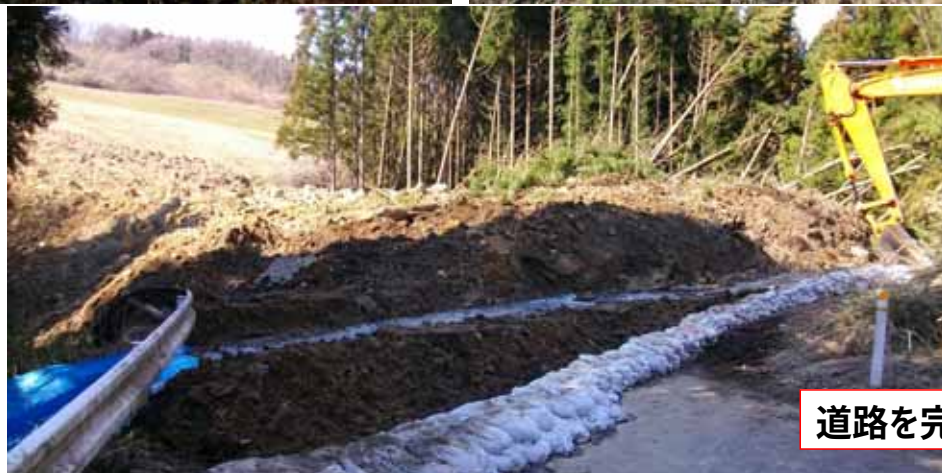
道路を完全に分断

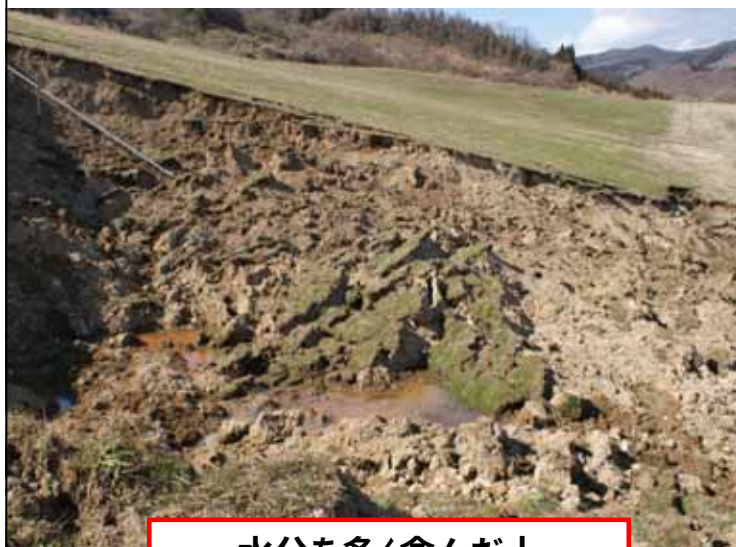
水分を多く含んだ土

水を多く含む緩斜面は継続時間の長い長周期の地震動で壊れやすい？

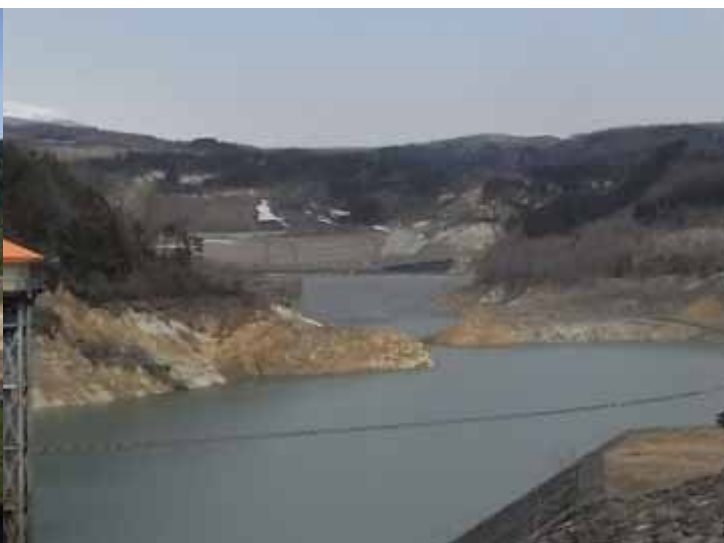
2011年東北地方太平洋沖地震後

変状なし

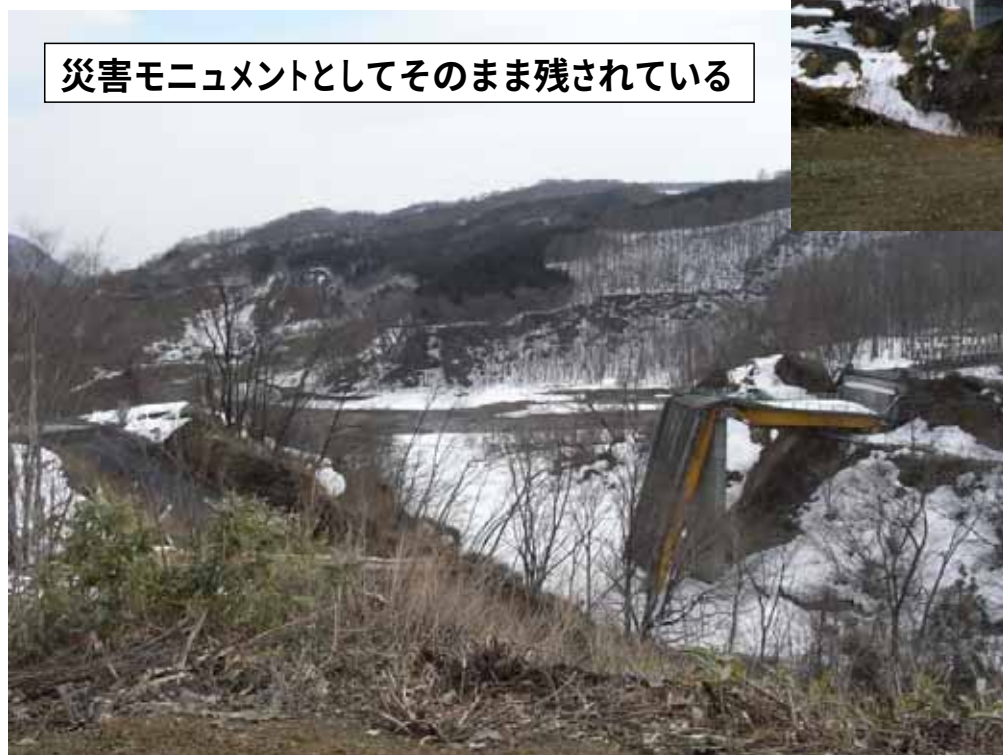
災害モニュメントとしてそのまま残されている

変状なし

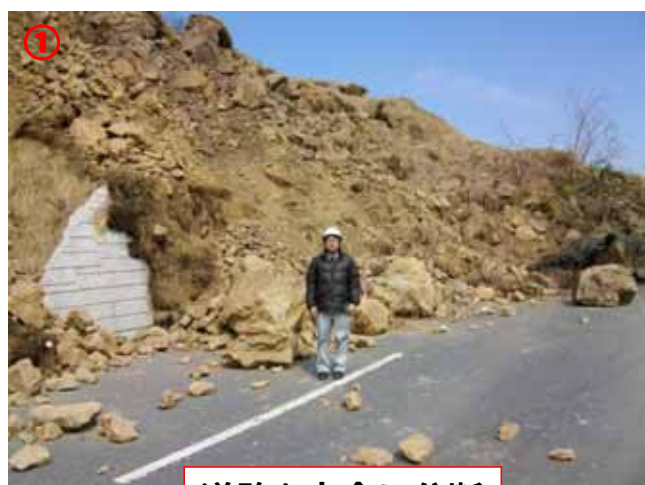
道路を完全に分断

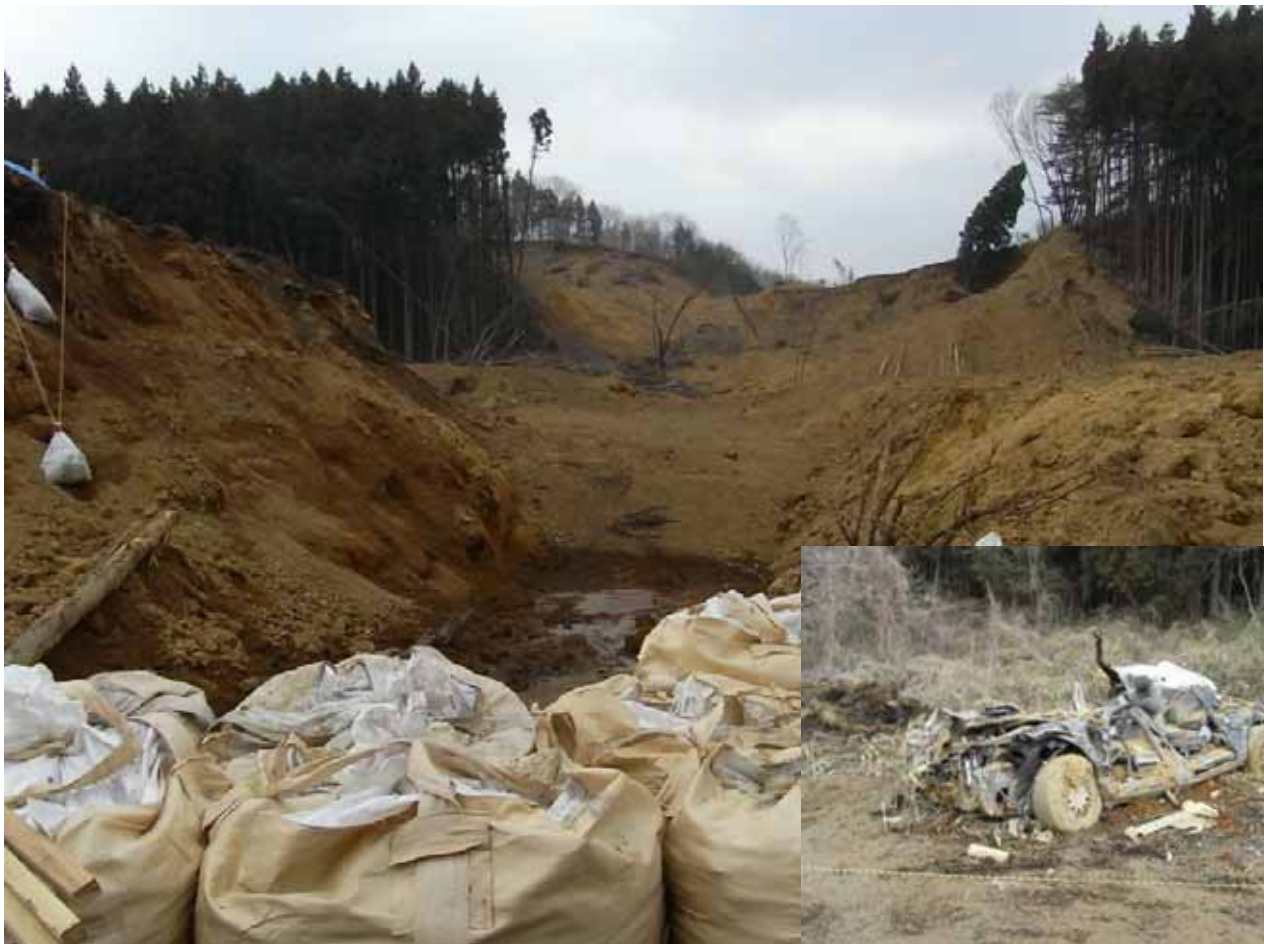
福島県白河市葉ノ木平

土砂流動 (幅約70m・長さ約100m)  
被害: 死者13名

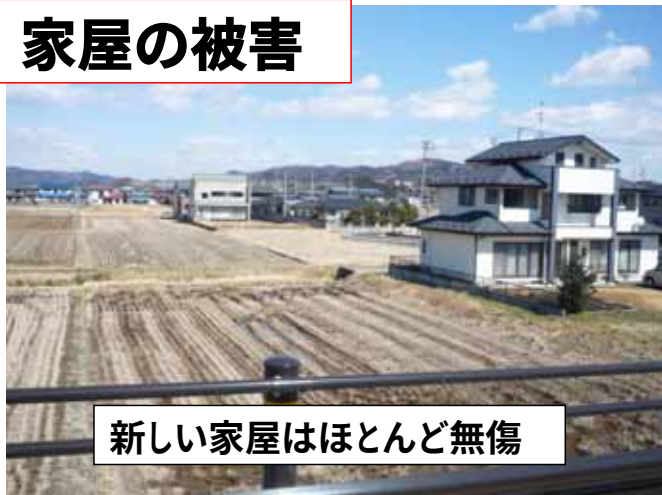
新しい家屋はほとんど無傷

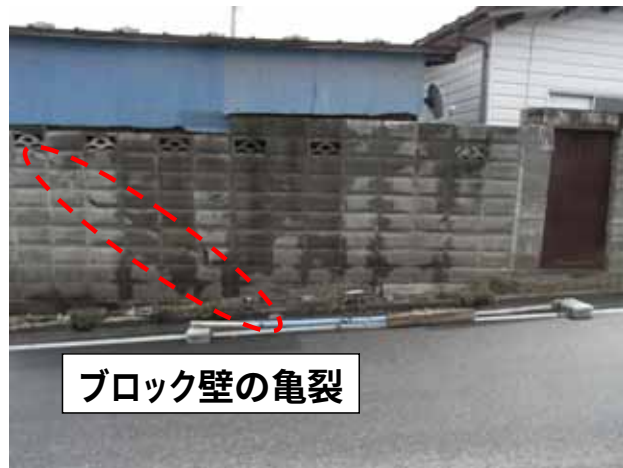
ブロック壁の亀裂

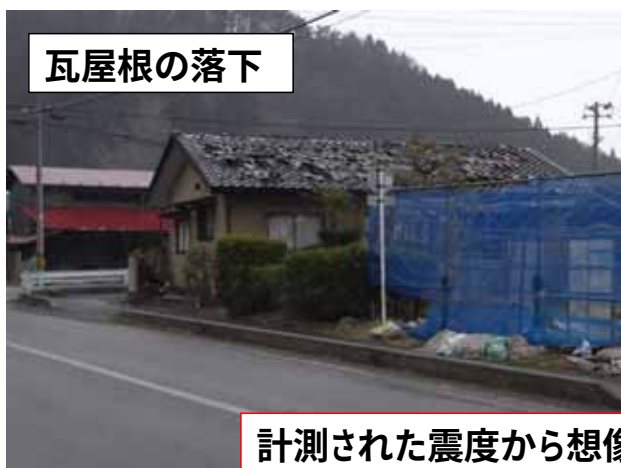
瓦屋根の落下

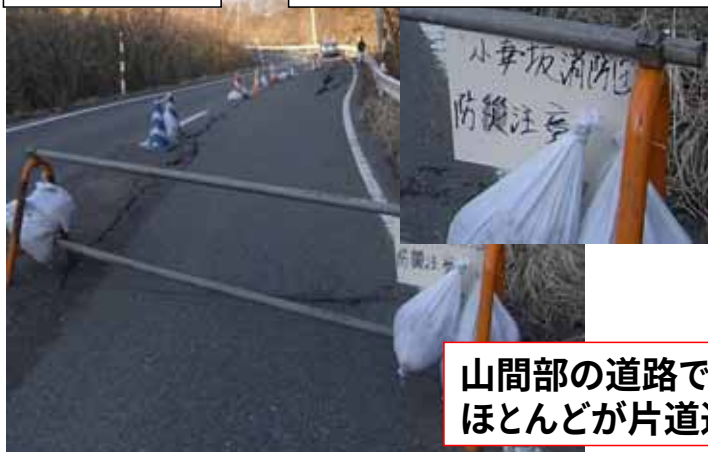
山間部の道路で小規模な路肩の崩壊や変状が確認された  
ほとんどが片道通行で通過可能
