平成 22 年 7 月 15 日豪雨災害における災害調査 当日行程

平成 22 年 7 月 15 日豪雨災害における岐阜県加茂郡の土砂災害被害調査報告

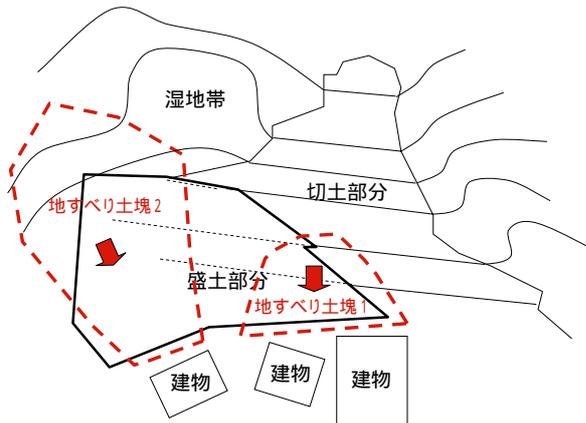
図3 地形および地すべりブロックの概略図

可児市瀬田に位置する建物裏山ののり面において地すべりが発生した(図 2 中の ④ の位置)。図 3 に建物とのり面および地すべり土塊の位置関係を示した概略図を示す。2 箇所地すべりが発生しており、どちらも建物に向かって移動している。図 4 は、地すべり土塊の移動によ

昭和63年に地山部での地すべりにより、のり面の一部が崩壊しており、その対策として崩落部分前面に抑制工である押え盛土が施工されている。2つの地すべりブロックは、豪雨により昭和63年の地山部の地すべりが再発したものと考えられ、押え盛土部分と一緒に移動している。9箇所に地盤伸縮計が設置されており、各地すべり土塊の挙動の監視が行われている。

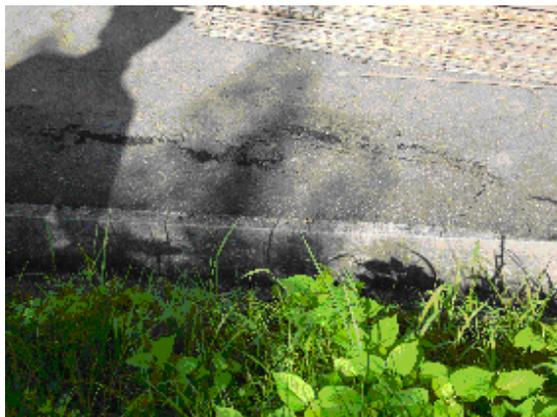
図4 地すべり部分と建物の間の地面の盛り上がり

り地すべり末端部の地面が、部分的に盛り上がった様子である。また、図5は、同箇所を設置されている側溝の配水管が、押し出しにより露出した様子を撮影したものである。これらのことから地すべり土塊が建物の方向へ移動していることが確認できる。

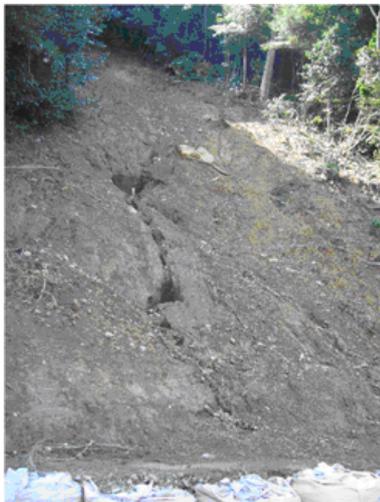
図6 可児市兼山の斜面崩壊

可児市兼山町盛住(図2中の位置)の民家裏山において斜面崩壊が発生し、流下した土砂が非人家を直撃した。この地域は、図2に示すように、砂岩で構成されているが、表面に礫混じりの崩積土が存在しており、豪雨によりその部分が崩壊したものと考えられる。斜面と民家の間には旧名鉄八百津線跡があり、土砂はそれを越え、さらに下の民家まで流下した。層厚が1~1.5m程度の表層崩壊であり、土中の礫の配列がランダム配列であることから、この表土は河川等で運搬されて堆積したのではなく、過去の斜面崩壊の崖錐である可能性が高い。図6は、崩壊部分を撮影したものであり、斜面中央部には縦長の窪みが存在している。この窪みは、当地区の崩積土層が形成される前に木曾川によって形成された段丘堆積層の名残りであり、地山から湧水する地下水の湧水点であると考えられる。

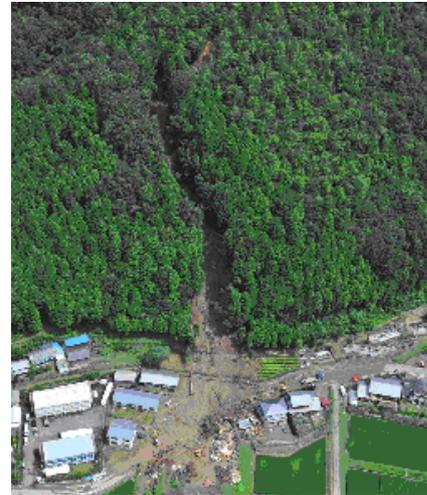
図7 災害発生直後の写真(中日本航空株式会社撮影)

加茂郡八百津町野上(図2中の位置)では、斜面上部で崩壊が発生し、水分を多く含んだ崩壊土砂が最終的に土石流となって民家を直撃した。その結果、人家1戸と非人家1戸が全壊し、この被災現場において3名人命が失われた。図7は災害発生時直後の様子を撮影した航空写真である。広範囲に流下した土砂が広がっていることが確認できる。図8は、調査当日に撮影されたものであり、土砂が撤去され、大型土のうが設置された斜面下部の様子である。図9

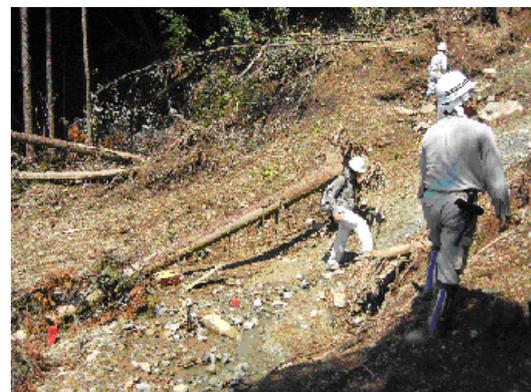
図9 崩壊部分の様子

は崩壊部分の中腹で撮影したものであり、斜面上に残った倒木や岩石が確認できる。崩壊の形態は、先述の可児市兼山町盛住の斜面崩壊と同じく、層厚が1~2m程度の表層崩壊である。表土は中生界の砂岩主体層で構成されており、斜面上部は風化土、斜面下部は礫~細粒土が混在する崩積土である。これらの表土が豪雨により一連となって崩壊している。崩壊後の地形や流水状況から、本来この箇所は小規模な谷地形であり、集水地形であったことがわかる。過去の崩積土が堆積して崩壊前の地形を形成していたと考えられる。この被災箇所には、対策として砂防堰堤が施工される予定である。

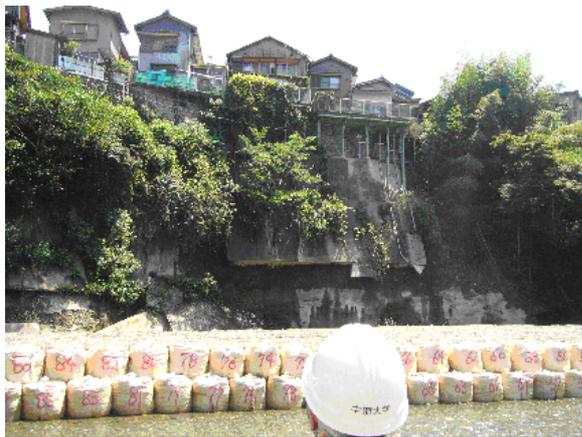
図10 荒川コンクリート護岸の被害

る荒川のコンクリート護岸の一部が、豪雨による河川増水により崩落した。崩落した護岸は、豪雨による水流により、基礎地盤が吸い出されたことが原因と考えられる。図10と図11はコンクリート護岸の被害を示したものである。図10からわかるように、コンクリート護岸の下部が流されたが、上部は不安定なまま存在しており、民家の一部がそれを支えている状態であった。調査実施時には、被害の拡大を防ぐために、大型土のうで護岸付近を締め切っており、護岸に流体力が作用しないように応急対策が施されていた。また、残された護岸の連続的な変位計測が実施されていた。
