# 2007年新潟県中越沖地震 災害調査報告資料

2007年7月30日

調査目的：住宅地における地盤災害の実態把握。とくに、2004年中越地震において被害のあった宅地について、その後の対策の有無とその効果について把握し、住民の地盤防災活動に対する情報とすること。

担当者：岐阜大学 工学部教授 八嶋 厚  
岐阜大学 工学部准教授 沢田 和秀  
NPO 地盤防災ネットワーク 村田 芳信

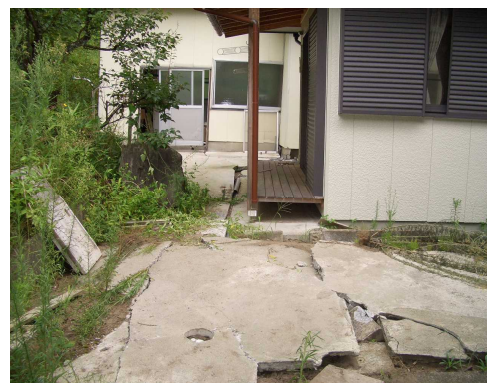
中越地震による宅地被害状況

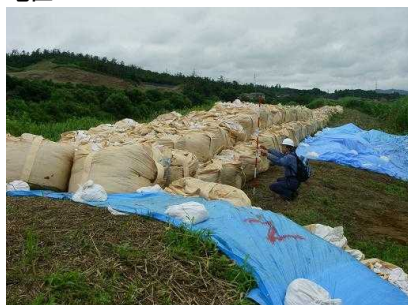
堤防防の沈下(旧河道部では 1.2m)

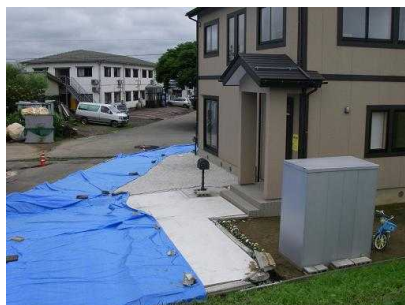
堤防脇の旧河道部の新築住宅

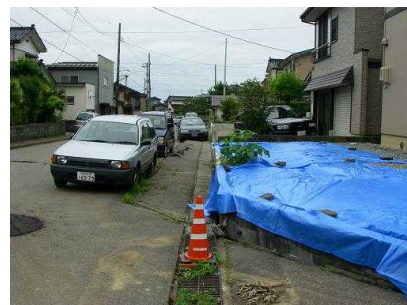
左住宅は堤内地側にズレている

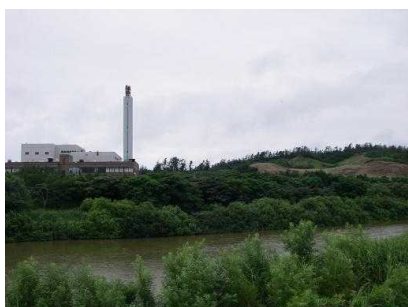
対岸の被災した処分場と砂丘

処分場の煙突(高さ 59m, 1 辺 4.6m の矩形)は建物頂部付近で破壊し、鉄筋がむき出しとなっている(写真の反対側)。

周辺の砂丘には、皺のように横方向にクラックが発生し、表層崩壊の跡が見られる。

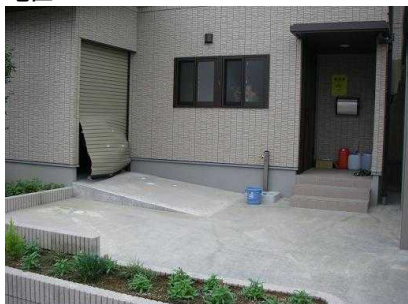
新築住宅(要注意)

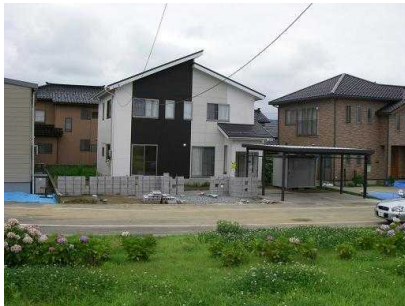
新築住宅（要注意）

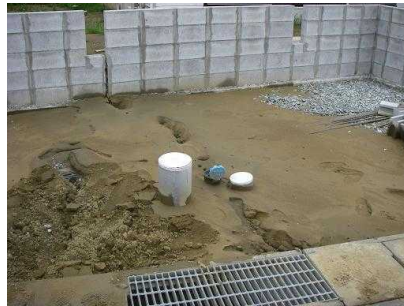
左宅地からの噴砂

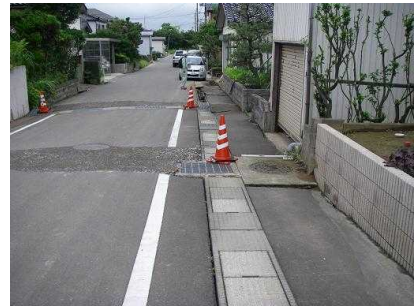
街路の変状（緩傾斜に沿って流動）

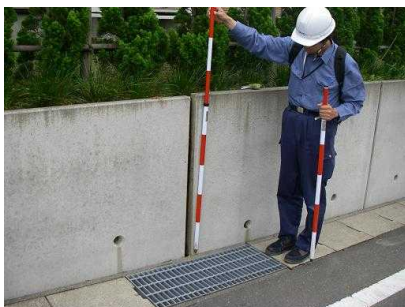
宅地擁壁のズレ

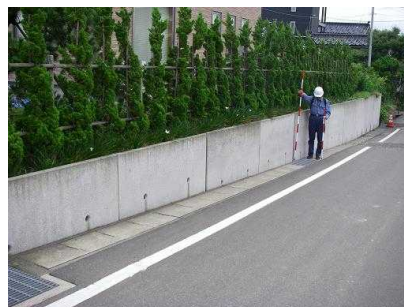
緩傾斜方向にズレ、沈下

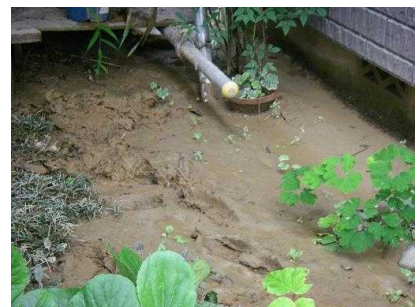
宅地内の噴砂（築 S45 年建物問題無し）

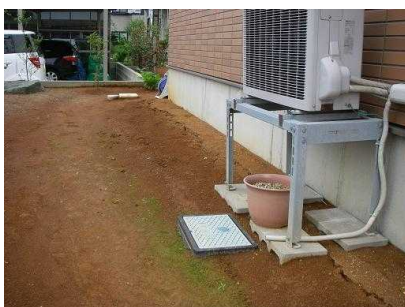
新築建物の基礎周りの沈下

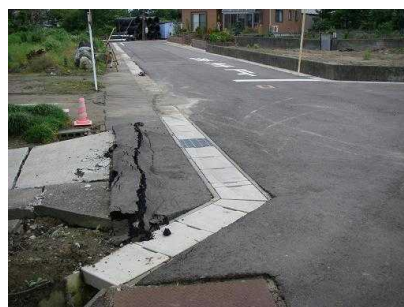
街路の変状（約 40cm ズレ）

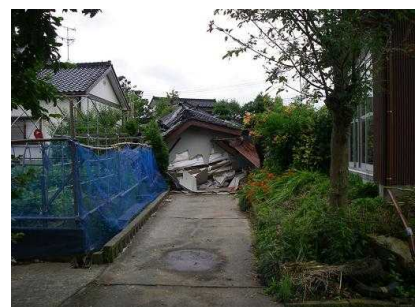
倒壊建物（旧河道の淵）

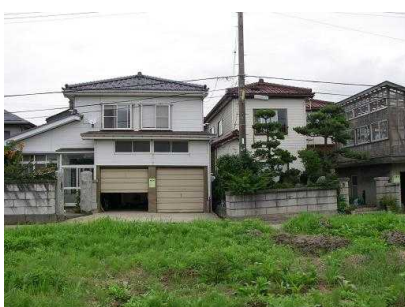
左の建物は僅かに右側へ傾く（旧河道淵）

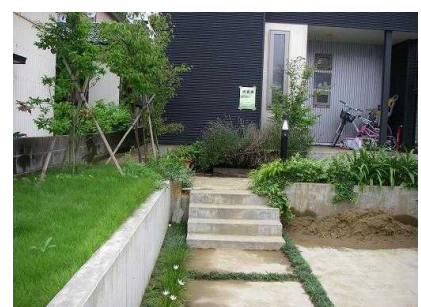
新築住宅周辺の噴砂（建物問題無し）

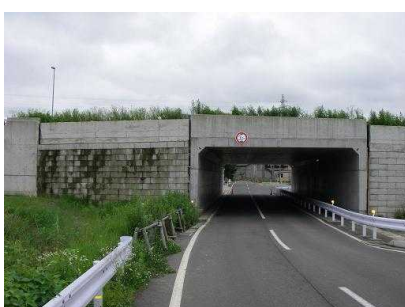
国道 8 号線鯖石川橋台と管渠間の沈下

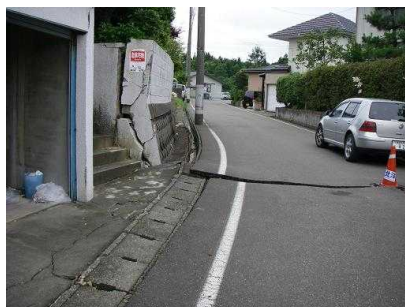
手前側が 40cm 右側にズレている

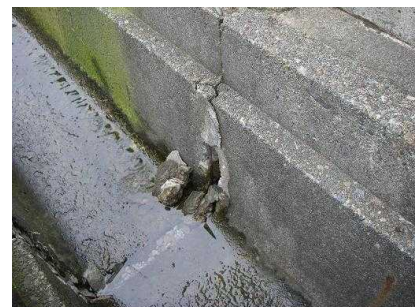
地下水位が浅く湧水が見られる

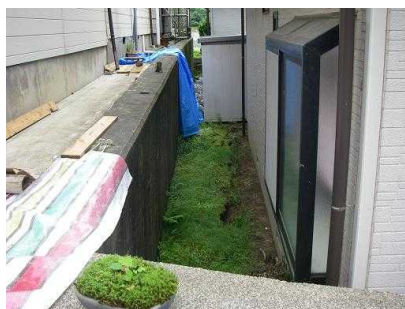
擁壁がズレて隣の宅地に乗り上げている

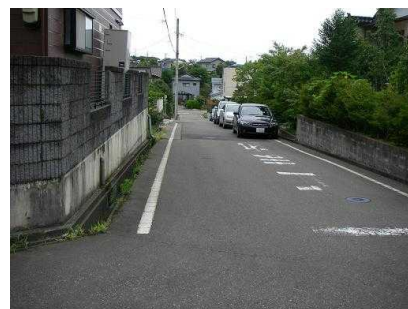
1 ブロック離れた街路では中越地震で変状があったが今回は無事

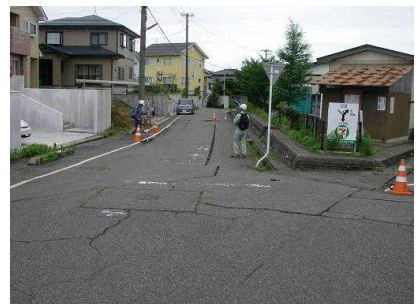
谷埋め盛土部分が沈下変状

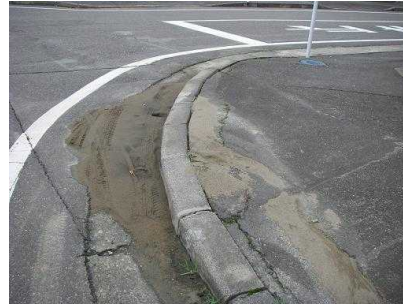
中越地震で街路が波打つなどの変状が生じたが、その同じ場所での中越沖地震の被害は軽微(噴砂)であった。

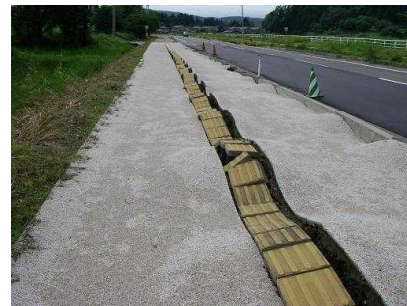
路面が規則的な波を打つように変状が生じた。軟弱地盤対策の地盤改良の影響と考えられる。

道路の路面が規則正しく波型に変状

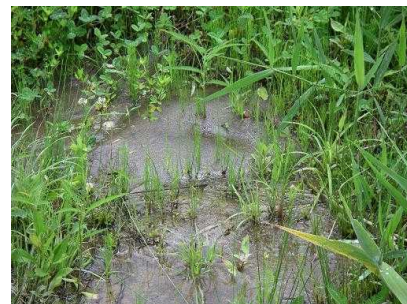
道路脇には噴砂現象を確認

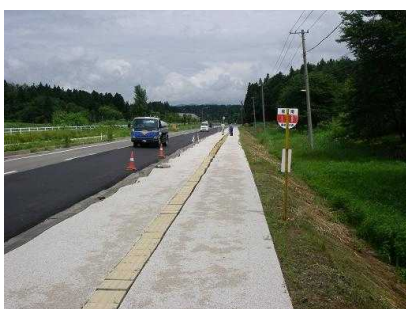
宅地(右)側には側方変位が少ない

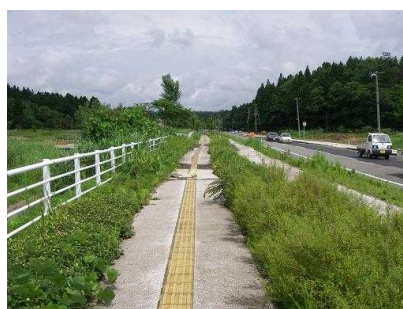
田んぼ(左)側に側方変位が見られる

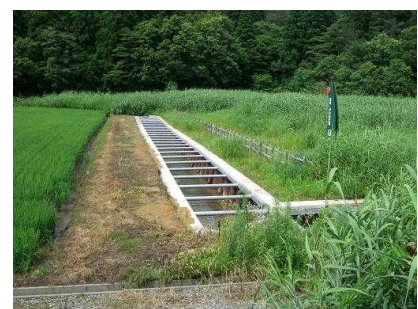
田んぼの鋼矢板水路には変状が見られる

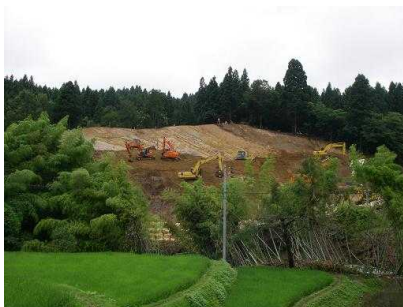
対岸より崩壊地を望む(排土作業)

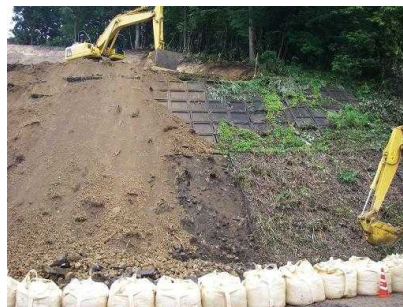
崩壊斜面脇 (栗石詰めめのり杵工)

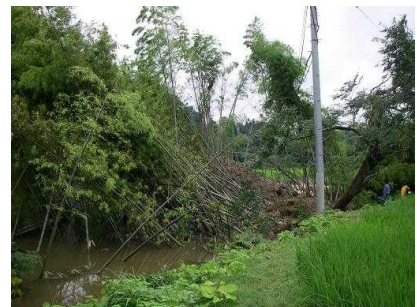
崩壊末端の土砂 (黒川を堰き止める)

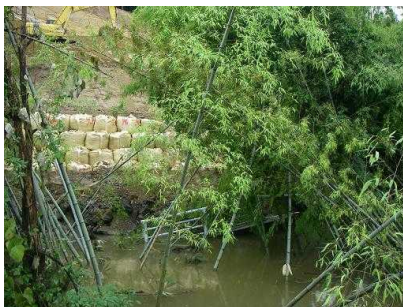
復旧工事 (盛土のり尻の応急復旧)

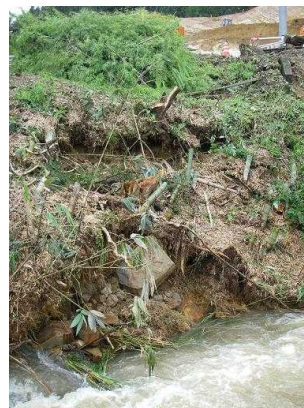
崩壊土砂の洗堀状況

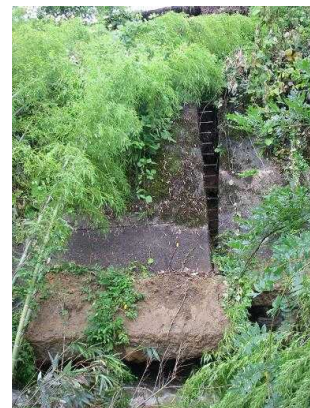
崩壊した道路盛土の土留め壁  
(基礎部分の洗堀が進む)

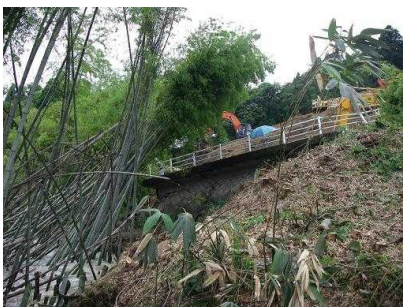
崩壊した歩道 (歩道上には作業員がいる。黒川の洗堀による盛土の崩壊が心配された。)

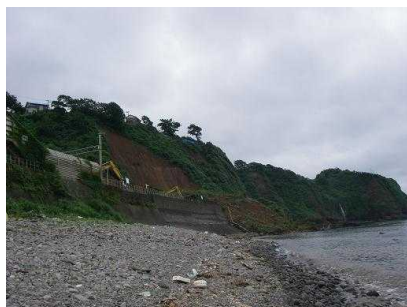
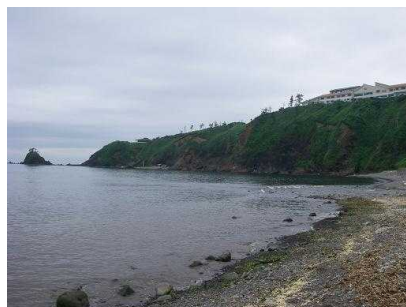
海水浴シーズン間近の青海川海岸から崩壊斜面（左：青海川駅、右：鴫ヶ鼻）を望む 谷根川右岸の崖崩壊（段丘層の崩落）

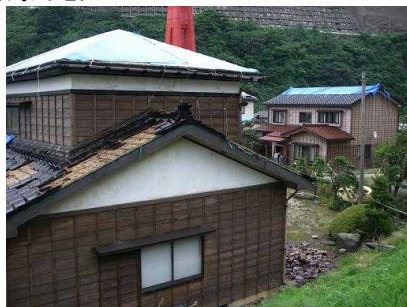
谷根川沿い低地の住宅被害状況

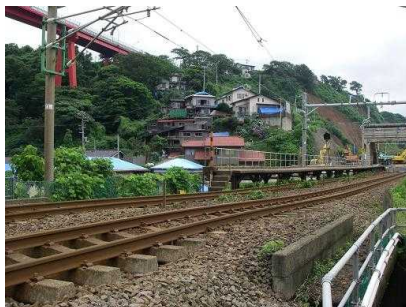
信越本線青海川駅部の盛土の沈下

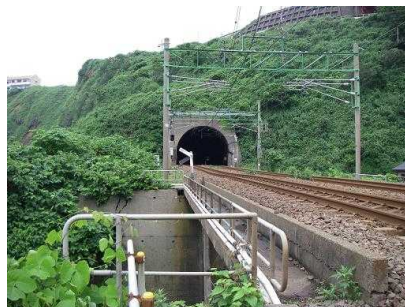
谷根川橋梁とトンネル間の盛土の沈下

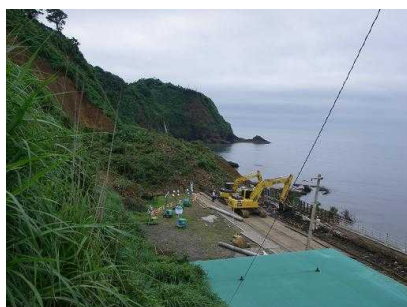
信越本線青海川駅の復旧工事

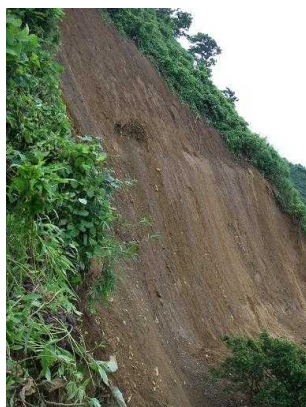
青海駅脇の滑落崖(段丘層)

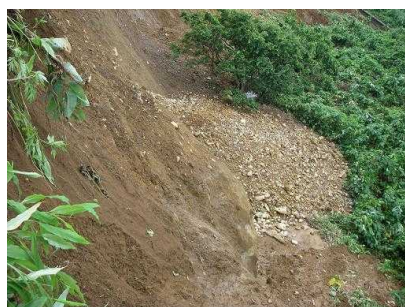
余震によるとみられる崩積土砂  
(崖の変局部より地下水が湧いている)

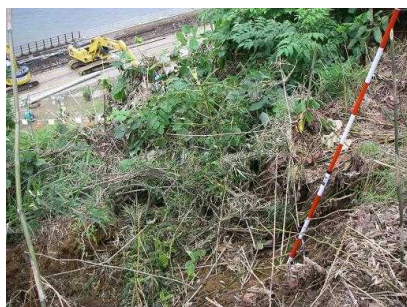
青海川駅寄りの小規模滑落崖

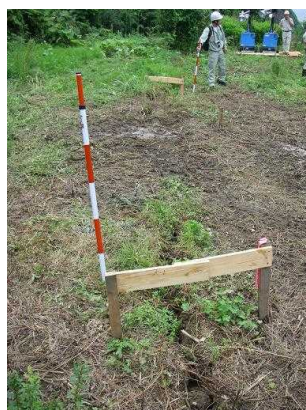
左の直上の段丘に発達したクラック

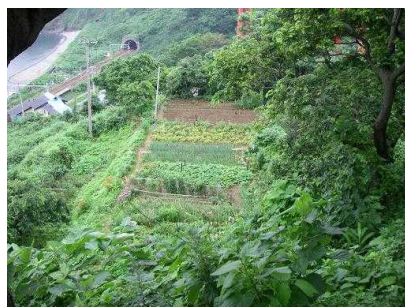
さらに上段の段丘に発達するクラック

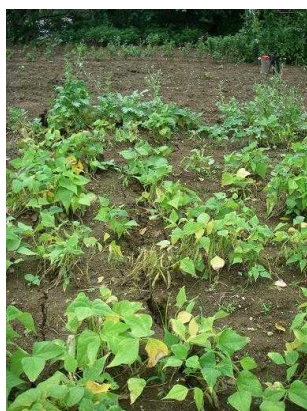
監視されていないクラック

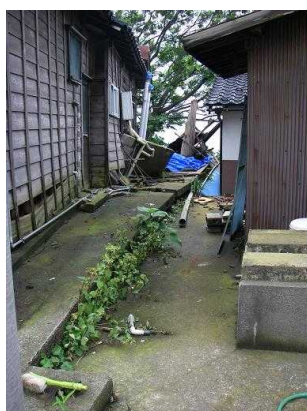
滑落崖直上の住宅の変状(奥は崖)  
写真右の矩形は掘り抜き井戸で、  
段丘層内の地下水を利用している。

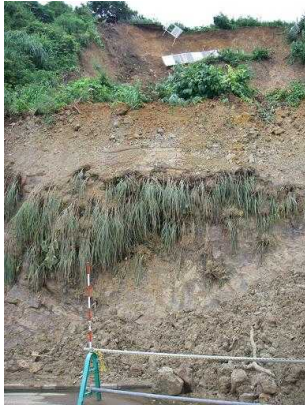
海岸斜面の段丘層の崩壊  
(第三紀層の上面より湧水)

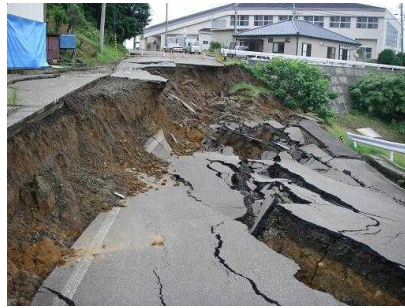
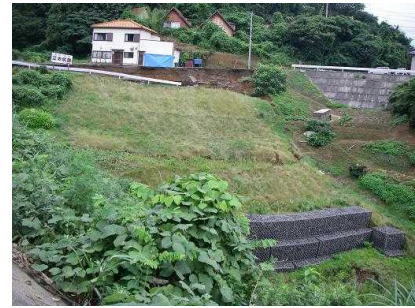
道路盛土の崩壊(左:滑落崖、右:のり面中段ならびにのり止工のはらみ出し)状況。

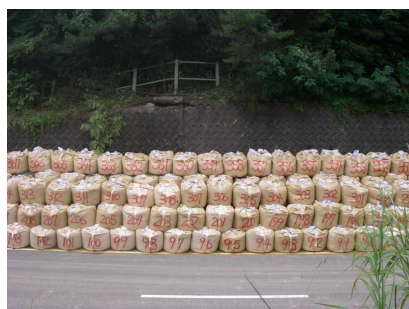
トンネル坑口両脇の擁壁がはらみ出し、中段付近に横一文字に開口クラックが発生した。

砂丘を貫くトンネルの坑口である。砂丘のり面のはらみ出しに見られるように、地山の表層がすべりもたれ擁壁の下部を押し出したと考えられる。一方、砂丘周縁の宅地被害に見られるように、砂丘内部の地下水位が比較的高いことから、地下水の影響の有無について検討が必要と考えられる。

応急復旧の土嚢積工

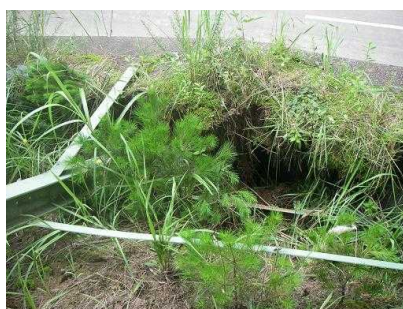
擁壁頂部の背面（口が空いている）

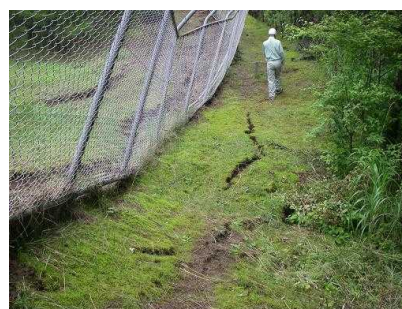
のり面の上部やのり面には多くのクラックが発生している。これらは橋場町の処分場脇の砂丘に見られるように、砂丘斜面の典型的な表層崩壊の形態を示しており、今後の豪雨による雨水の浸入に伴って二次災害の発生要因となりかねないので、クラックの防護処理や排水対策が重要であると考えられる。

のり面上部には開口クラックが多発

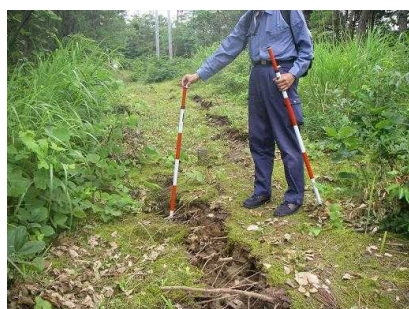
のり面上部の開口クラック

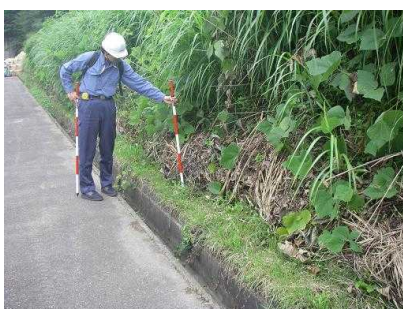
のり面のはらみ出し  
(奥に見える土嚢積工が擁壁部分)
