# 粒状 EPS を混入した軽量 HPFRCC の開発と供試体落下試験による耐衝撃性能の評価

破壊診断工学研究室 松島 雄平

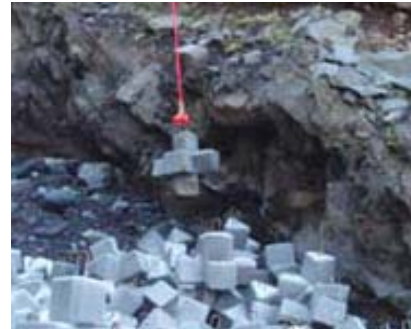
写真-1 投下型コンクリート部材の例 (富士砂防HP)

富士山西側斜面の大沢崩れの対策に、道路のない山岳地域の砂防工事では、立体十字型などのコンクリート部材 (写真-1) をヘリコプターで投下して排水層を形成するブロックスクリーン工が用いられることがある。こうしたコンクリート部材の耐衝撃性能を高め軽くすれば、より寸法の大きな部材をより高い場所に運搬し、効率のよい施工を行うことができる。

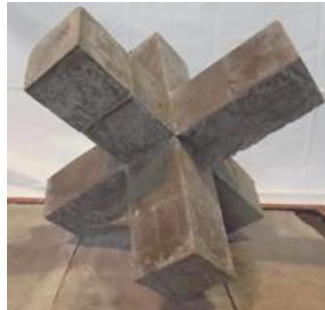
写真-4 立体十字供試体

3 種類の足付供試体の全ての断面の寸法を 105×105mm とした。立体十字供試体は、3 軸方向に中央から長さ 210mm の足が 6 本張り出した形状とした。小型立体十字供試体では、足の長さを 105mm とした。三本足供試体は立体十字供試体の足を 6 本から 3 本に減らした形状であり、質量は小型立体十字供試体と同程度である。供試体の作製には、図-1 に示すような一辺 105mm の木材を切断したブロックを組み立てた型枠を用いた。

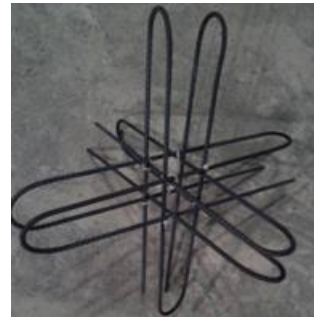
写真-5 内部鉄筋形状

有筋の立体十字供試体では、D6 鉄筋（降伏強度 332N/mm<sup>2</sup>，引張強度 458N/mm<sup>2</sup>）を写真-5 に示す形状に組み立てて配置し、20mm~25mm のかぶりを確保した。

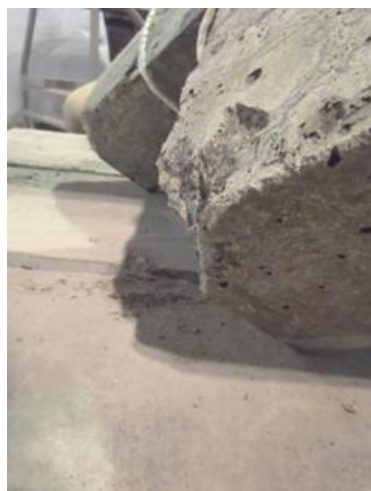
写真-7 NCの角かけ

NC有筋（鉄筋配置）立体十字供試体についても、初期高さを100mmとし、100mm刻みで落下試験を行ったところ、高さ1000mmから落下させた段階で微細なひび割れが観察された。その後3本の足の付け根にひび割れが発生するとともにひび割れ幅が徐々に大きくなったが、高さ1600mmから落下させても破壊には至らなかった。写真-7に示すように足の先端の衝突部の欠け落ちやコンクリートの剥離が確認された。

落下する足付供試体の質量が同程度であっても、足が短いと、落下時に破壊が生じにくかった。供試体の落下により足の衝突部に、NCの場合は角欠けや剥離が生じたが、HPFRCCとHPFRCC+EPSの場合には衝突部の角欠けはあまりなく、角が潰れる破壊性状であった。

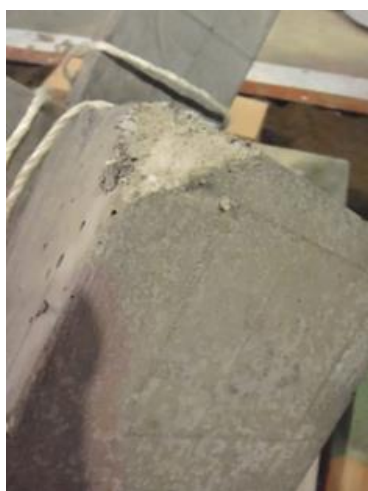
写真-8 HPFRCC+EPSの角つぶれ

HPFRCC+EPS無筋立体十字供試体では、初期高さ100mmから100mm刻みで落下試験を行った。写真-8に示すように足の衝突部の角が欠けることなく平らに潰れていった。高さ700mmから落下後に足の付け根にひび割れが確認され、1000mmから落下後に3本の足の付け根のいずれにもひび割れが進展した。さらに落下高さを高くするとひび割れ幅が大きくなり、高さ1600mmから落下した際に、衝突する下側の3本の足の付け根は破壊しなかったが、上部の足の1本が折れて破壊した。原因としては、締固め不良があった可能性が考えられる。

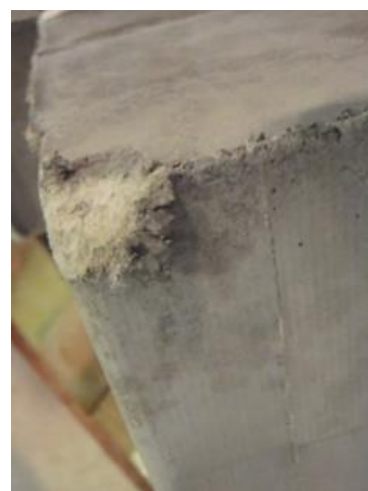
写真-9 HPFRCCの角つぶれ

無筋ならびに有筋のHPFRCC立体十字供試体の落下試験を、初期高さ200mmから200mm刻みで行った。HPFRCC無筋立体十字供試体では、高さ1000mmから落下後にひび割れが確認され、その後ひび割れが徐々に進展し、高さ1600mmからの落下時に足が折れ破壊に至った。HPFRCC有筋立体十字供試体では、高さ1000mmから落下後にHPFRCC+EPS有筋の試験結果と同様に微細なひび割れが確認されたが、その後のひび割れの進展はなく、高さ1600mmから落下しても破壊には至らなかった。写真-9に示すようにHPFRCC+EPS供試体の場合と同様に、HPFRCC供試体では足の衝突部の角欠けはあまり確認されず、角が潰れた。

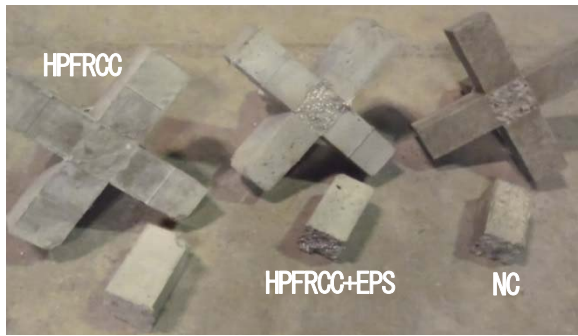
写真-10 無筋立体十字供試体試験終了時の破壊性状

前述のように、無筋の立体十字供試体は、足が1本折れて破壊した（写真-10）落下する供試体の耐衝撃性能を高めるうえでは、鉄筋を配置することが重要であり、供試体の質量が小さいことも有効なことがわかる。
