コンクリートのひび割れの電気抵抗への影響についての実験的検討

維持管理工学研究室 新田和音

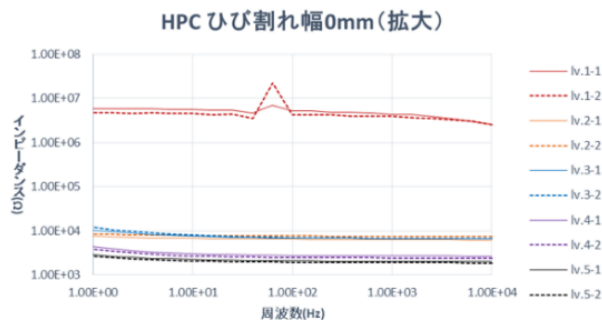
HPC 供試体のひび割れ幅 0mm、0.6mm で湿潤 Lv 別に比較したものを図-3、4 に示した。

最も乾燥している Lv.1 は乾燥しすぎたために、他の湿潤条件と比較してインピーダンスが 10～1000 倍大きい結果になった。それ以外の Lv.2～5、つまり水分率 2%以上の供試体では、インピーダンスの差は 10 倍以内におさまっている。また最もひび割れ幅の大きい 0.6mm でも、ひび割れの無いものや他のひび割れ幅のものと比較して、その影響は 2 倍以内におさまっていた。

図-3 ひび割れ幅 0mm の交流インピーダンス (HPC)

これらの結果から、コンクリートのインピーダンスはひび割れの有無、また幅の影響はさほど受けず、水分が多く含まれていれば抵抗は小さくなるため、電気防食を実施する上ではコンクリートを湿潤状態に保つことが最も重要であるという

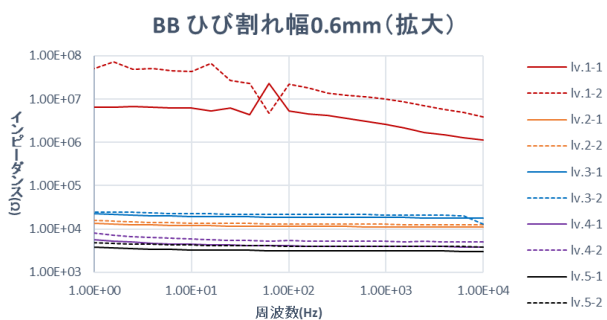
図-5 ひび割れ幅 0.6mm の交流インピーダンス (BB)

なお、BB 供試体においても HPC 供試体と同様の結果が得られた。ひび割れ幅 0.6mm の結果を図-5 に示す。

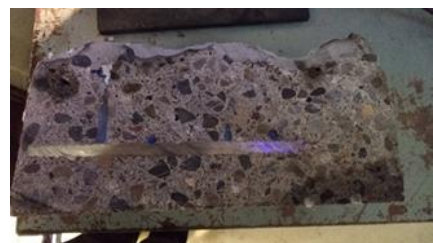
含浸させた樹脂のブラックライトを当てると紫色に光る特性を利用して、高速切断機で切り分けた供試体の断面にブラックライトを照射することにより、ひび割れの分布を調査した。例として有筋供試体の断面にブラックライトを当てた様子を図-6、7 に示す。

今回の実験では、無筋でも有筋でも、供試体内部に発生するひび割れは確認できなかった。しかし有筋供試体到手ばつりを行った供試体のみ、表面および表面付近に水平方向のひび割れを発見したことから、手ばつりの方がウォータージェットよりもひび割れは入りやすいと考えられる。

図-6 有筋供試体 手ばつり

有筋で手ばつりの場合のみひび割れが見られ、手ばつりの方がウォータージェットよりもひび割れは入りやすい。ただし、ひび割れは表面のみにとどまり、内部では発見されなかった。

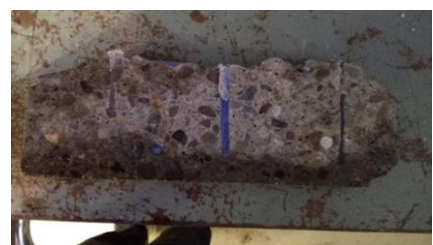
図-7 有筋供試体 ウォータージェット
