# バックフィル材が犠牲陽極材の性能に与える影響とその作用メカニズムの解明

維持管理工学研究室 池田光

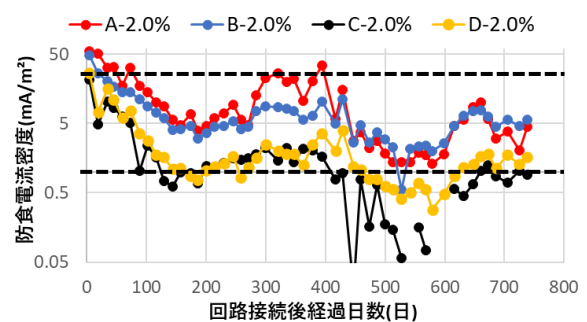
図 1 防食電流密度の経時変化

塩分濃度 2.0% における犠牲陽極材別の防食電流密度の経時変化を図 1 に示す。

一般的に大気中に存在するひび割れが生じていないコンクリート構造物に対して、防食効果が得られる防食電流密度が鋼材表面積あたりで $1\sim 30\text{mA/m}^2$ とされている<sup>3)</sup>ため、これを防食基準として防食効果を判断した。なお、図1中の黒点線はこの範囲を示したものである。

AとBの防食電流密度は $1\sim 30\text{mA/m}^2$ の範囲内にあり、鋼材の腐食に対して有効な防食電流を供給できていると考えられる。一方、CとDの防食電流密度は、ほとんど基準値を下回り、鋼材に対して十分な防食電流を供給することができていないといえる。これらのことから、防食電流は、バックフィル材を用いた犠牲陽極材の方が大きく、バックフィル材が犠牲陽極材における防食電

流の安定供給に寄与していると考えられる。また、バックフィル材の種類も防食電流の供給に影響を及ぼすと考えられる。

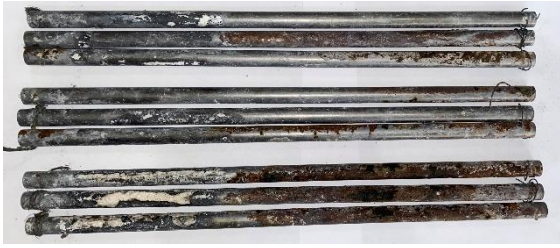
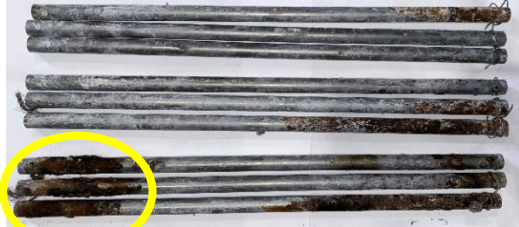
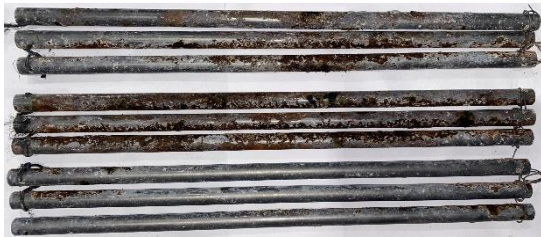
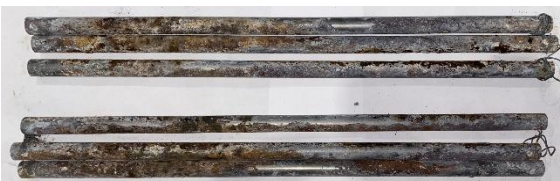
写真1 鋼材の腐食状況（犠牲陽極材設置側）

塩分濃度2.0%における全サイクル終了後の鋼材の腐食状況を写真1、写真2に示す。

Aのほとんどの鋼材は腐食が確認されたが、全く腐食が発生していない鋼材も見られた。Bの鋼材のみ、犠牲陽極材の設置位置に近接する箇所に厚みのある顕著な腐食が見られた（写真1、写真2中の丸で囲まれた範囲）。これはBのバックフィル材に用いられる臭化リチウムが酸化剤で、鋼材（鉄筋）に対しても腐食性を有する<sup>3)</sup>ことが原因だと考えられる。CとDの鋼材は、AとBの鋼材

よりも腐食の程度は大きく、鋼材が全面腐食していた。

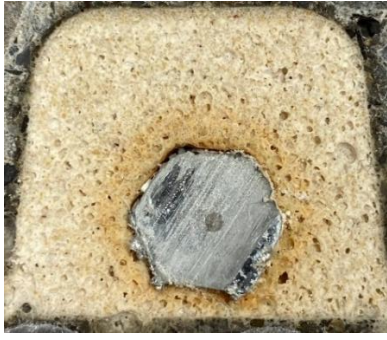
全サイクル終了後の犠牲陽極材 A, B, C, D の断面を写真 3 に示す。

犠牲陽極材 A のバックフィル材は多孔質であることが確認された。これにより、亜鉛酸化物の生成時に生じる体積膨張の影響を緩和し、さらに亜鉛酸化物がバックフィル材中を容易に移動することを可能としている。また、亜鉛コア近傍のバックフィル材は茶色に変色し、亜鉛コア表面には白色生成物が堆積していた。犠牲陽極材 B のバックフィル材も多孔質であることが確認されたが、その程度は A と比較して小さかった。また、亜鉛コア周辺に顕著な白色生成物の堆積が確認された。これは亜鉛酸化物であると考えられるが、亜鉛酸化物は高アルカリ環境下で溶解すると報告されている<sup>2)</sup>。しかし、B のバックフィル材はアルカリ性が低下していたことから、亜鉛酸化物を十分に溶解することができず、その結果、亜鉛表面に顕著に堆積したと考えられる。さらに、バ

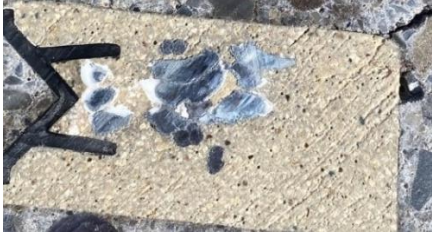
犠牲陽極材 B

ックフィル材にはひび割れが生じていたが、これは、生成物の堆積に伴う体積膨張によって発生したものと考えられる。これらのことから、Bのバックフィル材は、アルカリ性の低下により生成物を十分に溶解することができず、その結果、生成物が亜鉛表面に堆積し、犠牲陽極材にひび割れが発生することが明らかとなった。犠牲陽極材Cのバックフィル材にはひび割れが生じており、亜鉛コアの周りを十分に覆うことができていなかった。これが、防食電流の供給量がA、Bと比べて

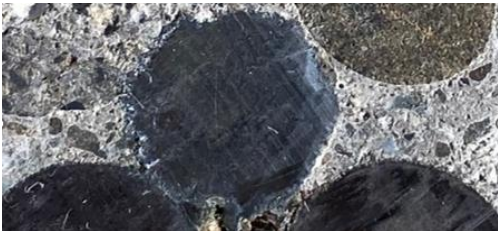
犠牲陽極材 D

小さかったことの一因として考えられる。また、Cの周囲のコンクリートは、Cを覆うように円形に湿っていた。このことから、Cのバックフィル材は高い保水性を有すると考えられる。犠牲陽極材Dでは、亜鉛コア周辺に白色生成物が堆積していた。
