Uematsu Lab., Dept. Mechanical and Systems Engineering
Gifu university

渦溝ツールにより作製した A6061/AZ31異種金属摩擦攪拌スポット 接合継手の疲労挙動

背景

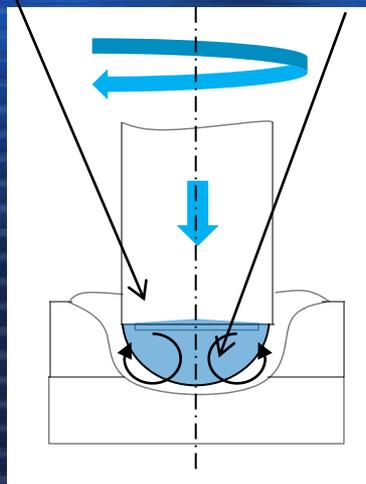
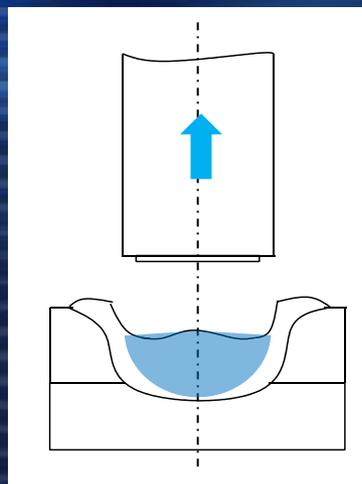
渦溝ツールによるFSSW

Shoulder Material flow

Plunge and Stir

Retract

Toolを回転させながら圧入

Toolの回転と圧入により
塑性流動発生

保持時間, 回転と圧入を維持

引き抜き

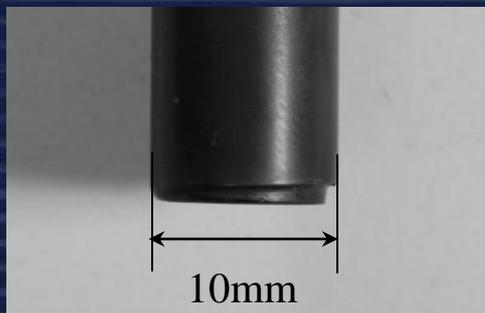
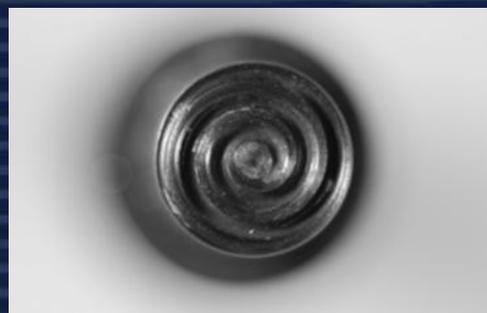
ツール形状

深さ0.5mmの渦溝

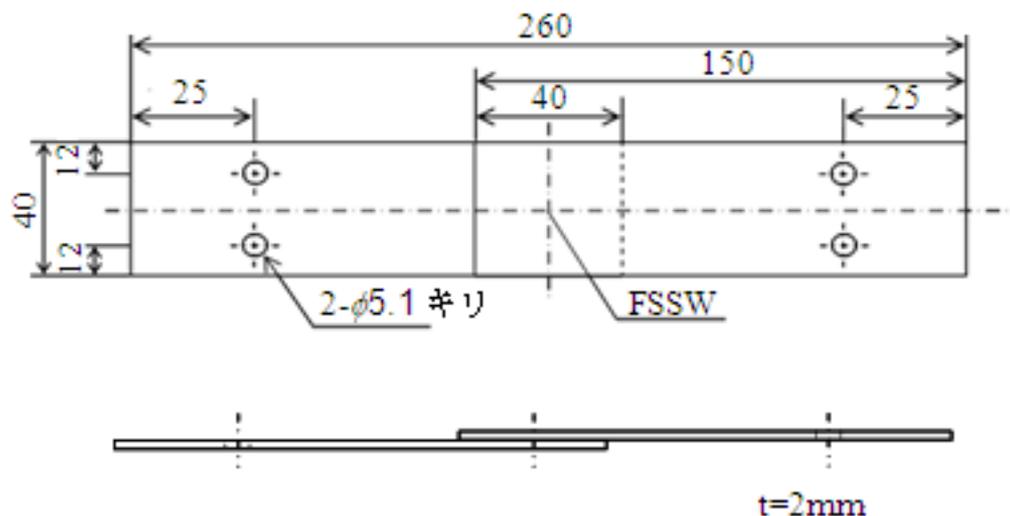
実験方法

接合条件

上板:A6061

下板:AZ31

侵入深さ:1mm

保持時間:5s

回転速度:1000rpm

引張試験 万能引張試験機

疲労試験 容量49kN電気油圧式サーボ疲労試験機

- ・室温大気中
- ・繰返し速度： $f=10\text{Hz}$
- ・応力比： $R=0.1$

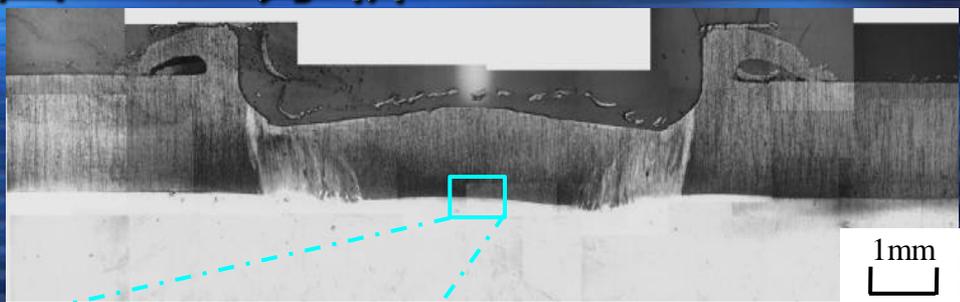
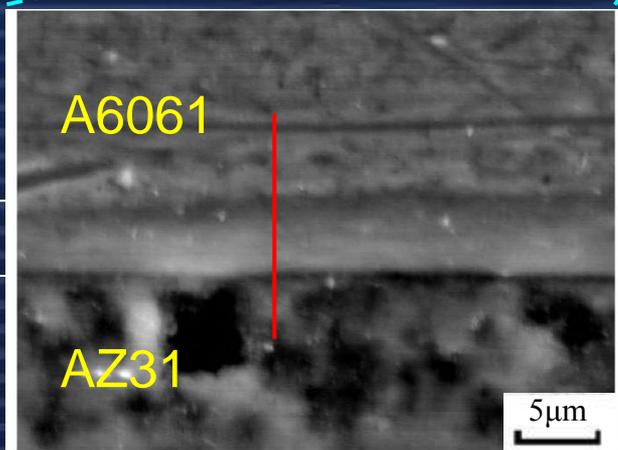
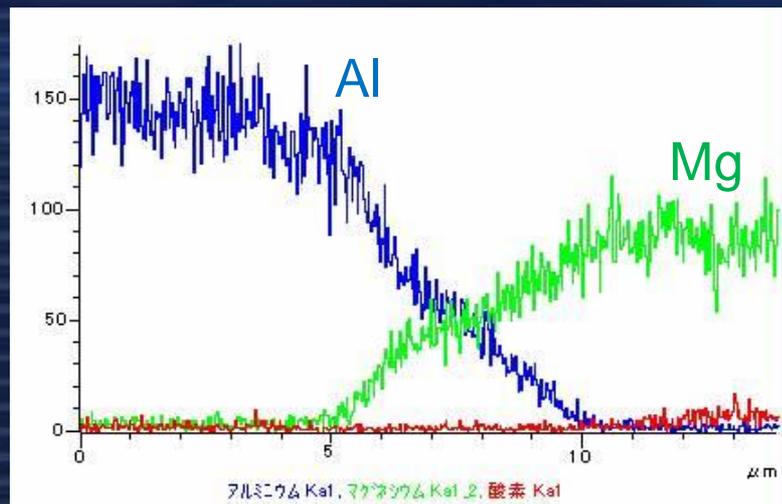
接合部断面EDX分析

接合界面に白い層状の部分を確認

線分析⇒AlとMgの双方が存在

厚さ数µmの金属間化合物(IMC)Al₁₂Mg₁₇が形成

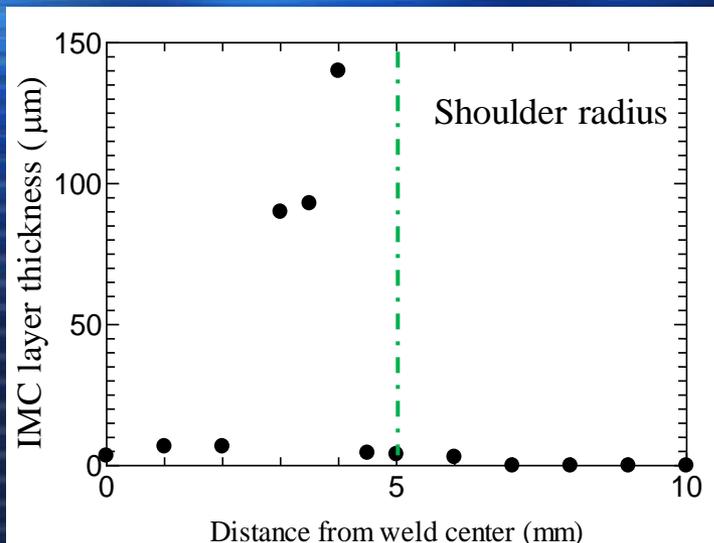
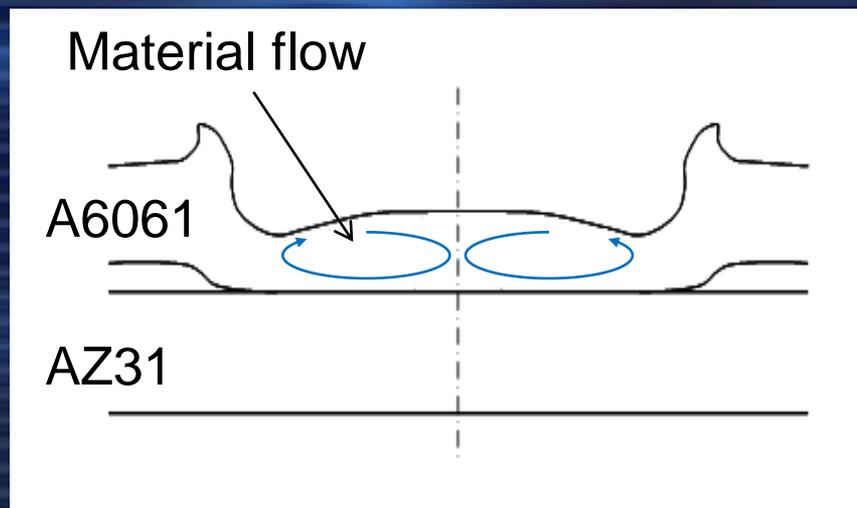
接合部断面EDX分析

- 線分析結果から接合部におけるIMC厚さ分布を測定
- ・外周付近に向かうにつれ、IMC層が厚くなる
 - ・接合部中心付近で約5μm, 4mmの位置で約140μm

外周付近では上方向の塑性流動により
IMCが巻き上げられる

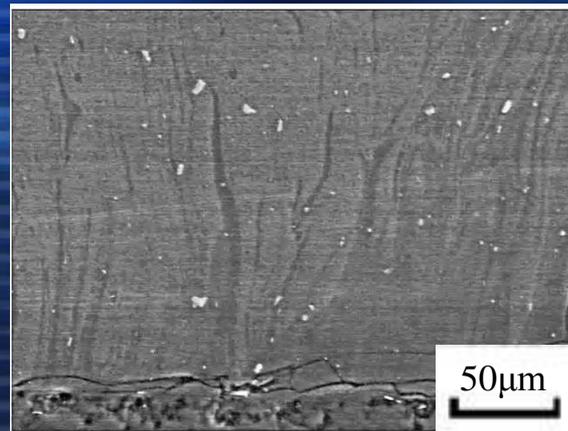
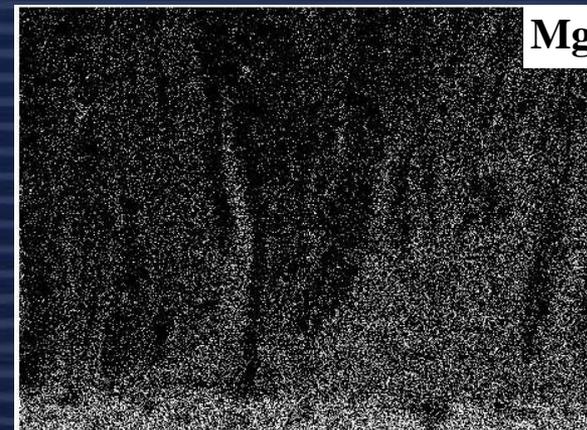
接合部断面EDX分析：中央から4mmの位置

4mmでは上方向の塑性流動により
IMCが巻き上げられている

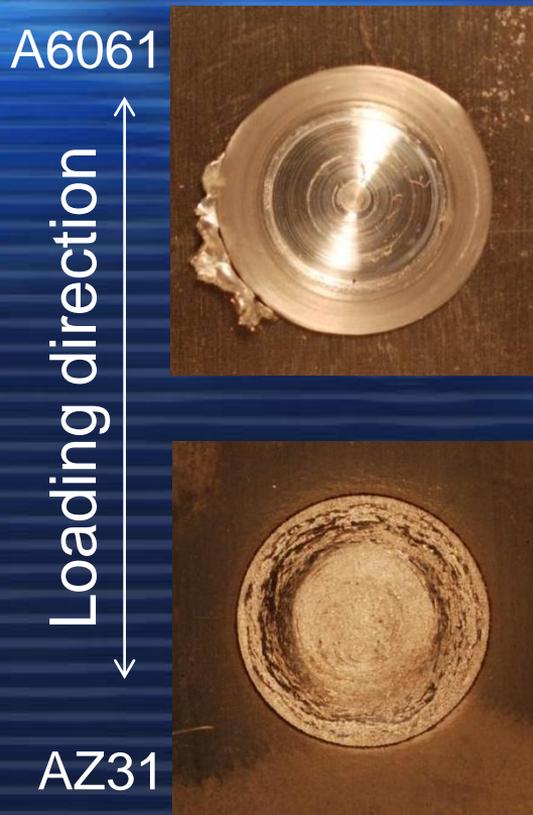
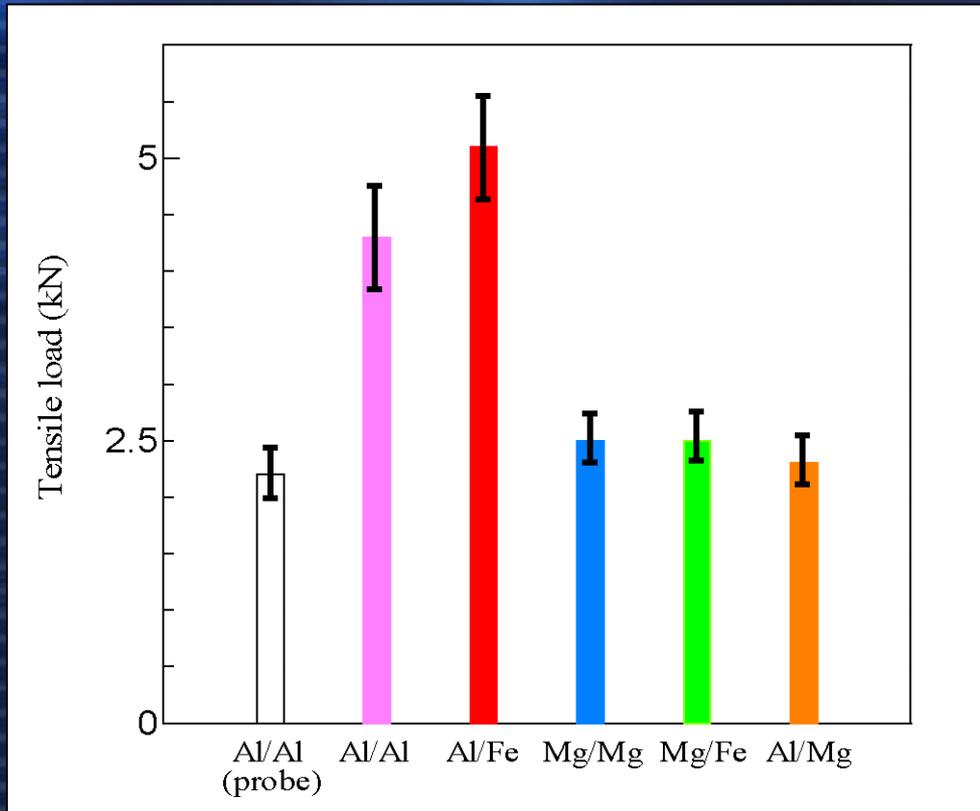
引張り試験結果

平均2.3kN > JIS A等級1.9kN

せん断破壊

AZ31/SPCC(2.5kN) = AZ31/AZ31 \approx A6061/AZ31(2.3kN)

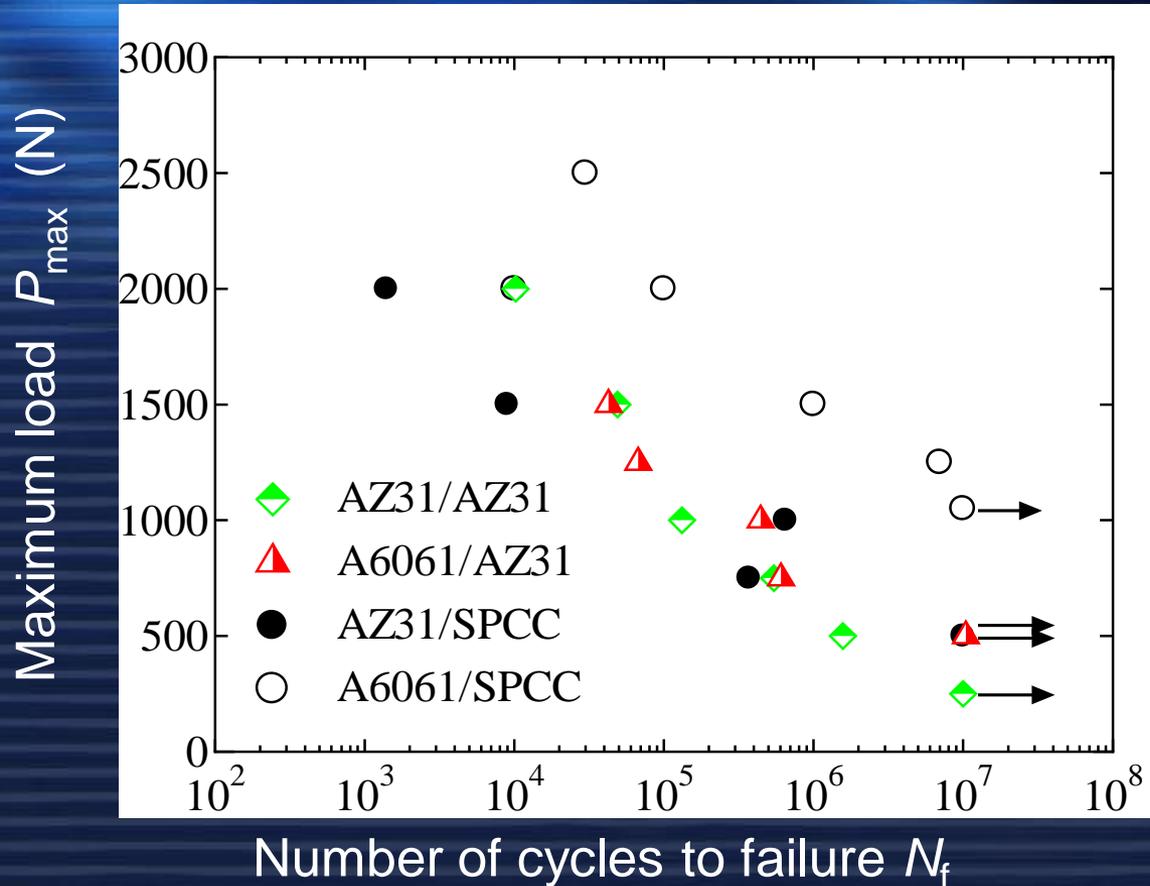
疲労試験結果

A6061/SPCC > A6061/AZ31

AZ31/SPCC = AZ31/AZ31 \approx A6061/AZ31

渦溝ツールによるFSSWは異種金属接合に有効な手法

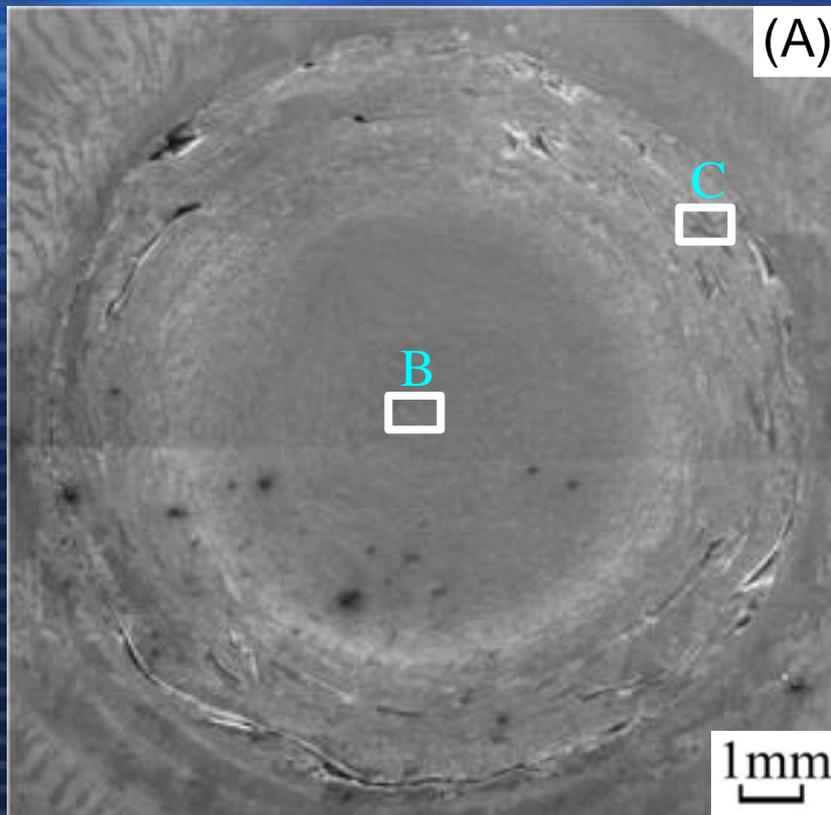
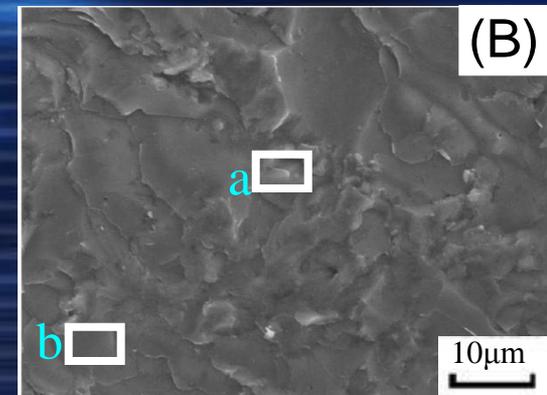
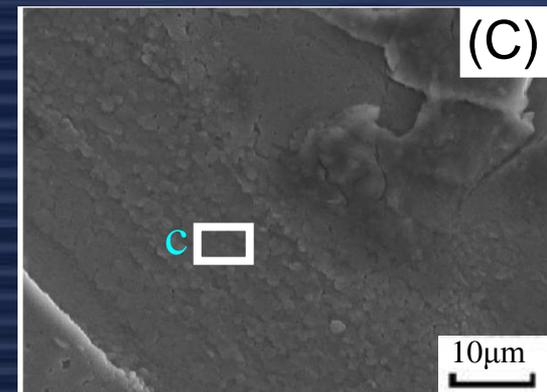
微視的破面様相: A6061, 1000N

(A) 中心から3,4mmの位置にき裂
⇒ IMC層厚さが最大の位置と対応

(B) 鏡面な破面
EDX(a,b): $Al_{12}Mg_{17}$
(C) 平坦な破面
EDX(c): $Al_{12}Mg_{17}$

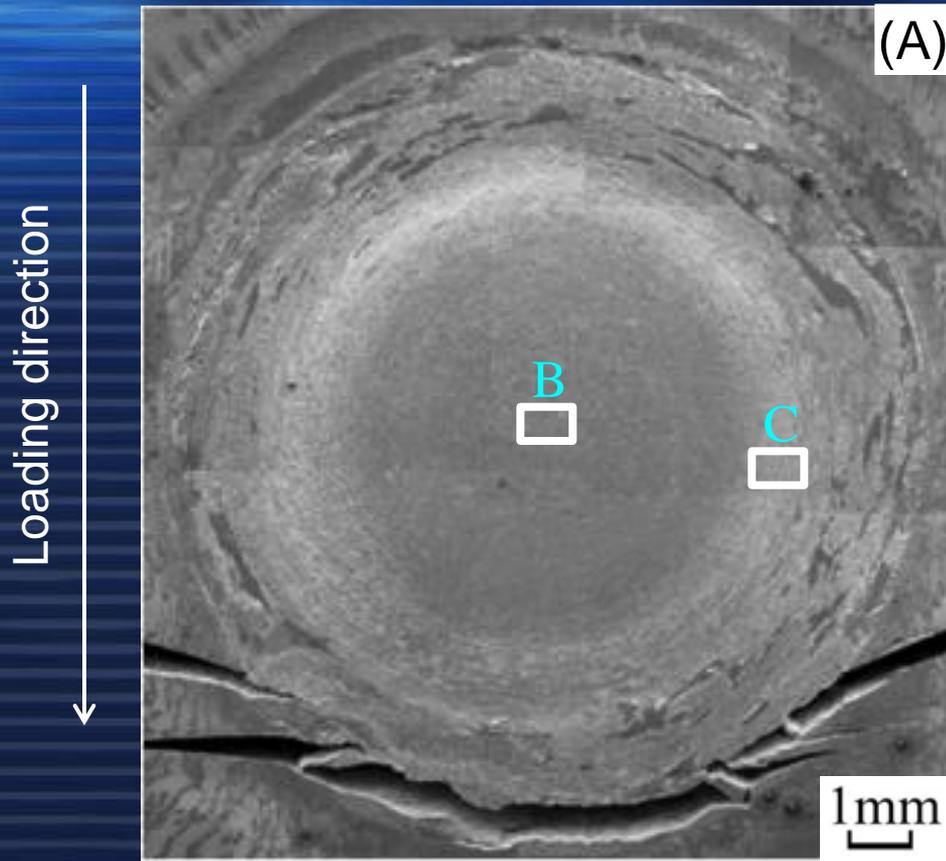
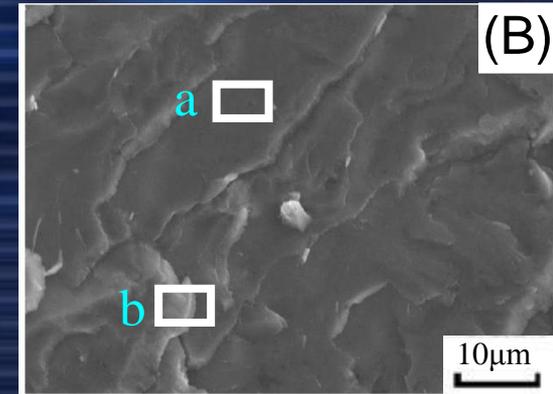
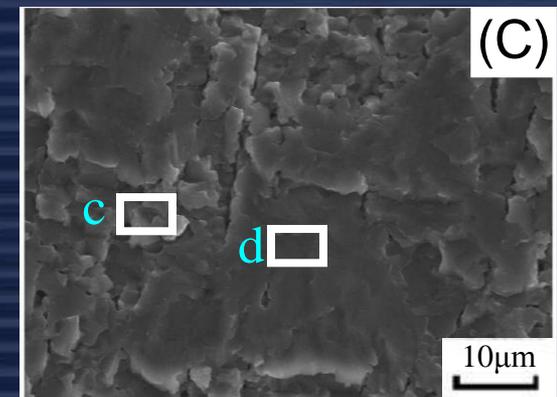
微視的破面様相: AZ31, 1000N

(A) 半円周方向に沿ったき裂
⇒ ナゲット部の応力集中

(B),(C) 鏡面な破面
EDX(a~d): $Al_{12}Mg_{17}$

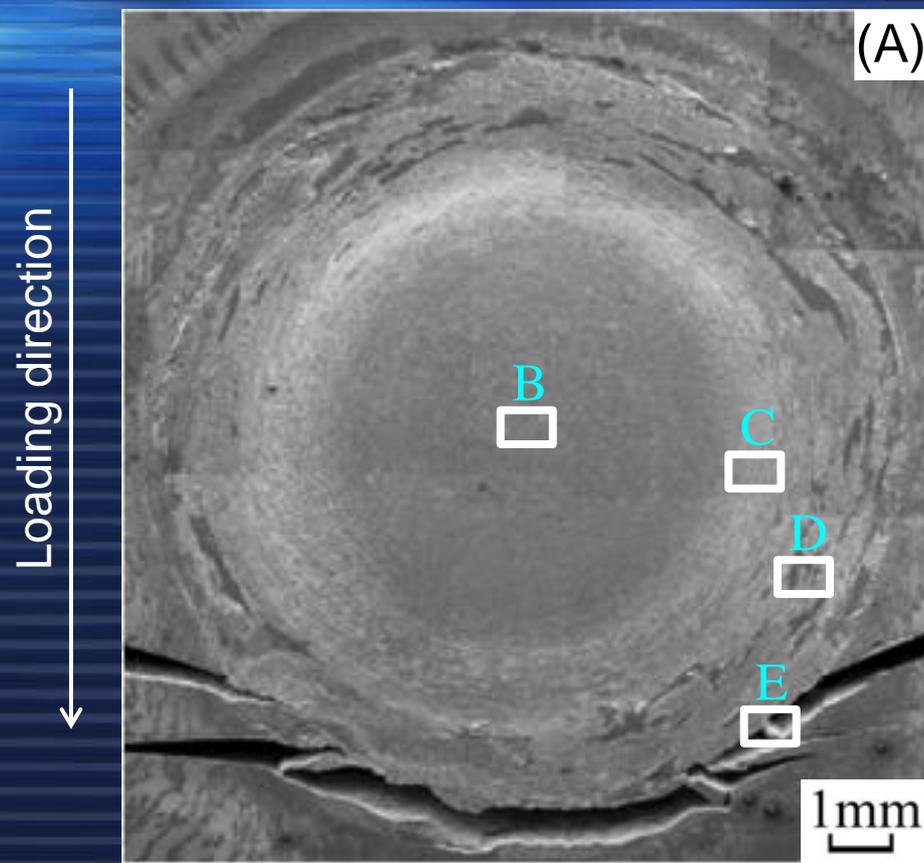
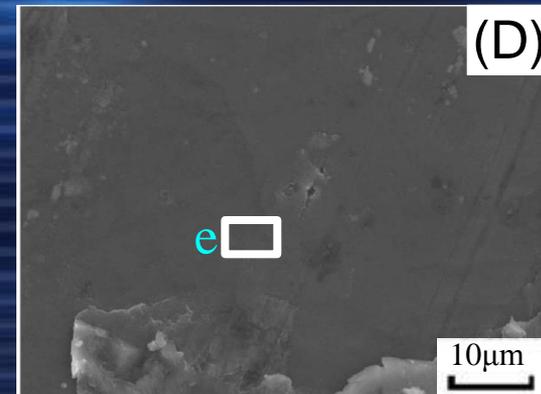
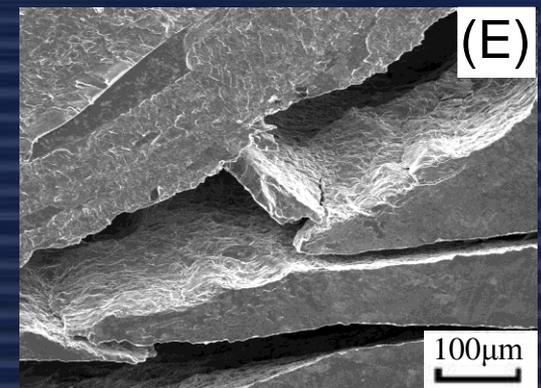
微視的破面様相: AZ31, 1000N

(D) 平坦な破面
EDX(e): Mg

(B),(C),(D)

$Al_{12}Mg_{17}$ の内部か $Al_{12}Mg_{17}$
とMgの界面をき裂が進展

(E) ナゲット部から大きなき裂が発生
