# 2007年新潟県中越沖地震 災害調査報告資料

2007年7月30日

調査目的：住宅地における地盤災害の実態把握。とくに、2004年中越地震において被害のあった宅地について、その後の対策の有無とその効果について把握し、住民の地盤防災活動に対する情報とすること。

担当者：岐阜大学 工学部教授 八嶋 厚  
岐阜大学 工学部准教授 沢田 和秀  
NPO 地盤防災ネットワーク 村田 芳信

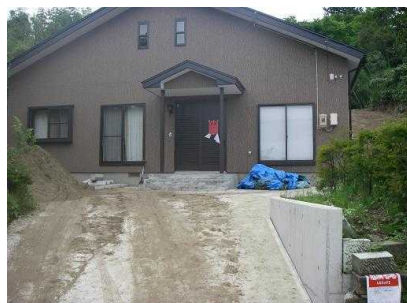
中越地震後に建設 (宅地 1m 嵩上げ)

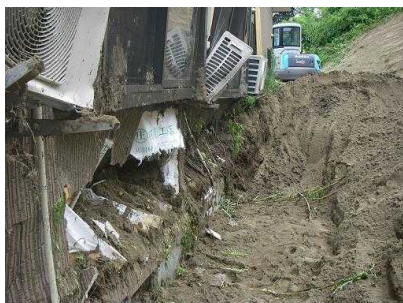
この地域は、2004 年新潟県中越地震の際にも、液状化によると考えられる地盤災害が発生しており、被害の大きな住宅は建て替えを行っている。中越地震では地下水の浅い宅地に被害が集中したことから、宅地を嵩上げして建て替えを行った住宅があるので調査した。大変残念なことに、宅地は被害を免れたものの、裏山が崩壊して住宅を直撃した。

住宅の背面の被災状況

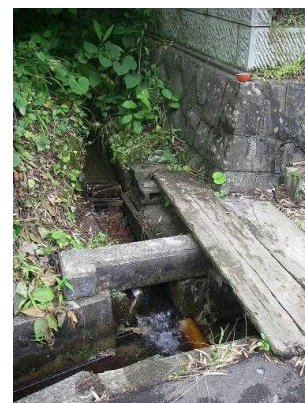
地下水位が高い (住宅脇の排水路)

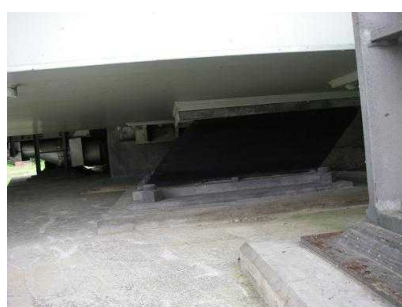
国道 8 号線鯖石川橋台の弾性支承（積層ゴム）の変形

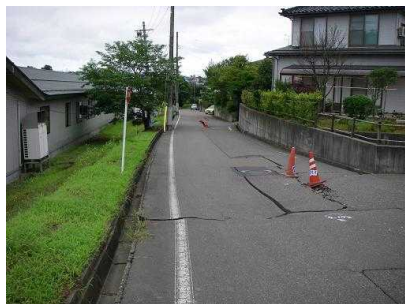
谷埋め盛土が傾斜に沿って変状
