平成 30 年 7 月豪雨災害におけるライフライン復旧概況（時系列編） (Ver. 1 : 2018 年 7 月 11 日まで)

土木学会地震工学委員会「ライフラインに係わる都市減災対策技術の高度化に関する研究小委員会」

2018/7/13 岐阜大学工学部社会基盤工学科 能島暢呂

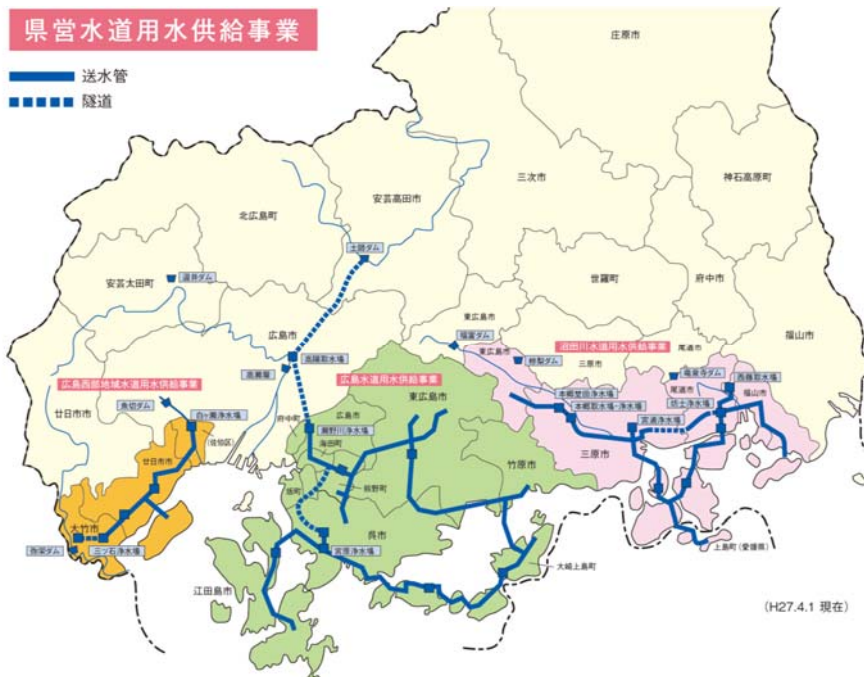
- 原水の濁度上昇（広島県三原市、京都府舞鶴市、岐阜県高山市ほか多数）
- ・上記の「広域用水供給事業からの送水停止」に関する補足説明
広島県内には自己水源に乏しい地域が多く存在する。このため、広島県営水道用水供給事業（広島水道用水供給事業、広島西部地域水道用水供給事業、沼田川水道用水供給事業の 3 事業により構成）が水源の確保が困難な広島県内 10 市 5 町および愛媛県内 1 町に水道用水を供給している（広島県企業局、2016）。その送水網を図 4.1 に示し、広島県内の水道事業者の自己水源率を図 4.2 に示す。
広島県企業局では、地震・災害に強い水道を目指して、以下に示すような対策を進めている（広島県企業局、2016）。

図 4.1 広島県営水道用水供給事業の送水網（広島県企業局，2016）

- ・広島県呉市・江田島市などの約 100,000 戸の断水の原因は、広島水道用水供給事業（広島県企業局）の導水トンネルの開閉ゲートが土石流により損傷したことである（7 月 13 日に浄水場への送水開始の見込み）。
- ・広島県三原市・尾道市などの約 70,000 戸の断水の原因は、沼田川水道用水供給事業（広島県企業局）の本郷取水場の冠水である（7 月 9 日に排水作業が完了、7 月 16 日に送水開始の見込み）。
