# 内陸部の被害

## ～海溝型地震に対する中山間地域のあり方～

岐阜大学工学部  
地盤工学研究室 地震工学研究室

報告者  
工学部 社会基盤工学科  
助教 森口周二

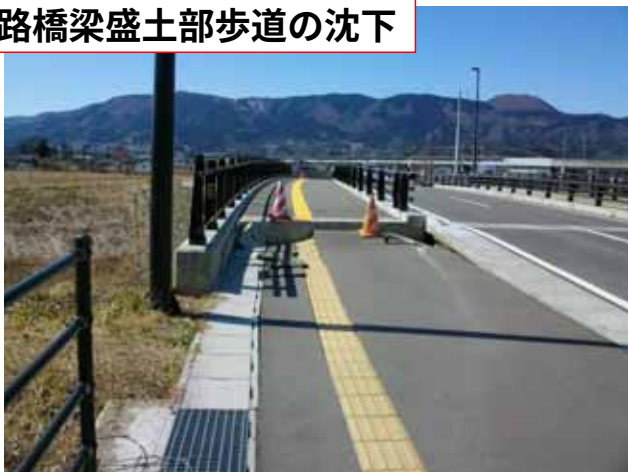
#### 道路橋梁盛土部歩道の沈下

液状化による地盤の変状が原因である可能性が高い

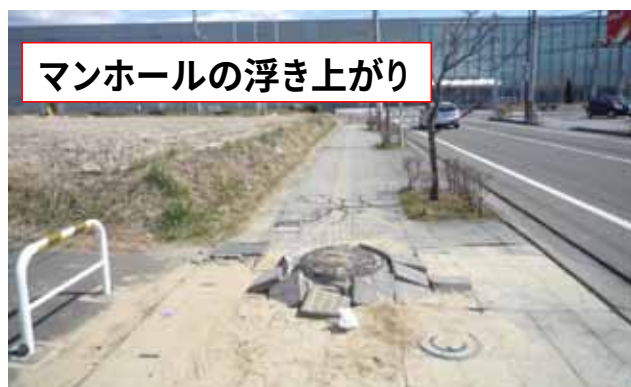
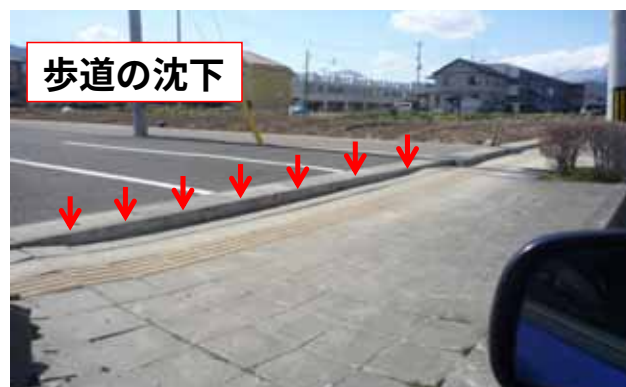
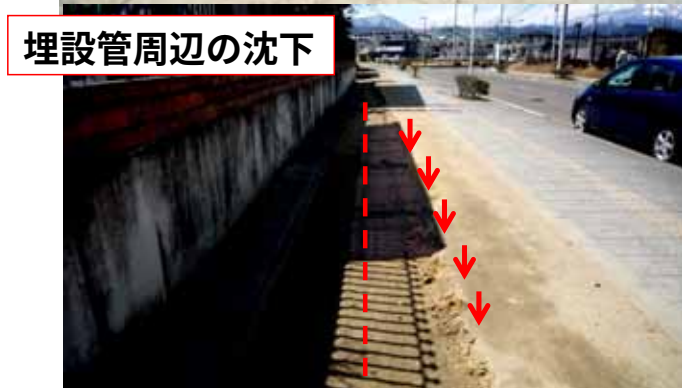
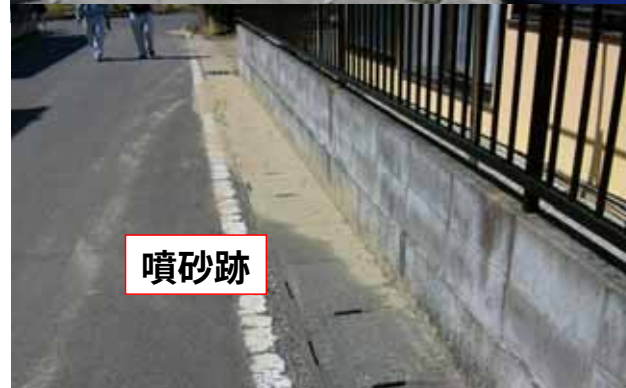
### 東北新幹線白石蔵王駅周辺宅地

被害は大きくはないが、埋設管周辺などで液状化の痕跡を確認  
震源から離れた内陸部でも液状化が発生している

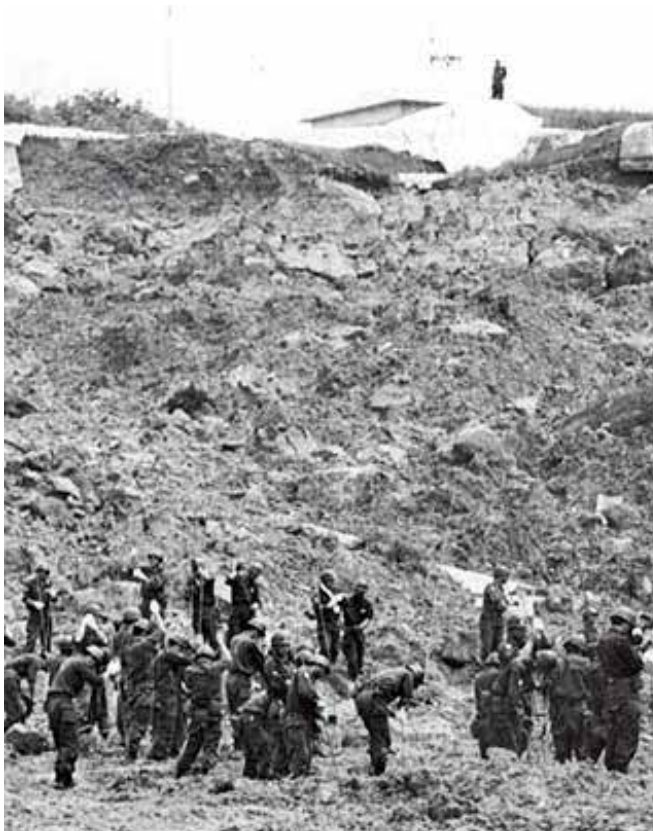
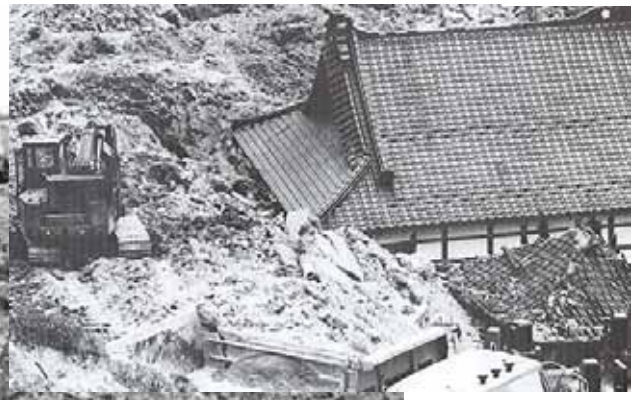
## 宮城県沖地震(1978) の被災状況

1名死亡

盛土造成地の地震に対する脆弱性が問題視される契機となる

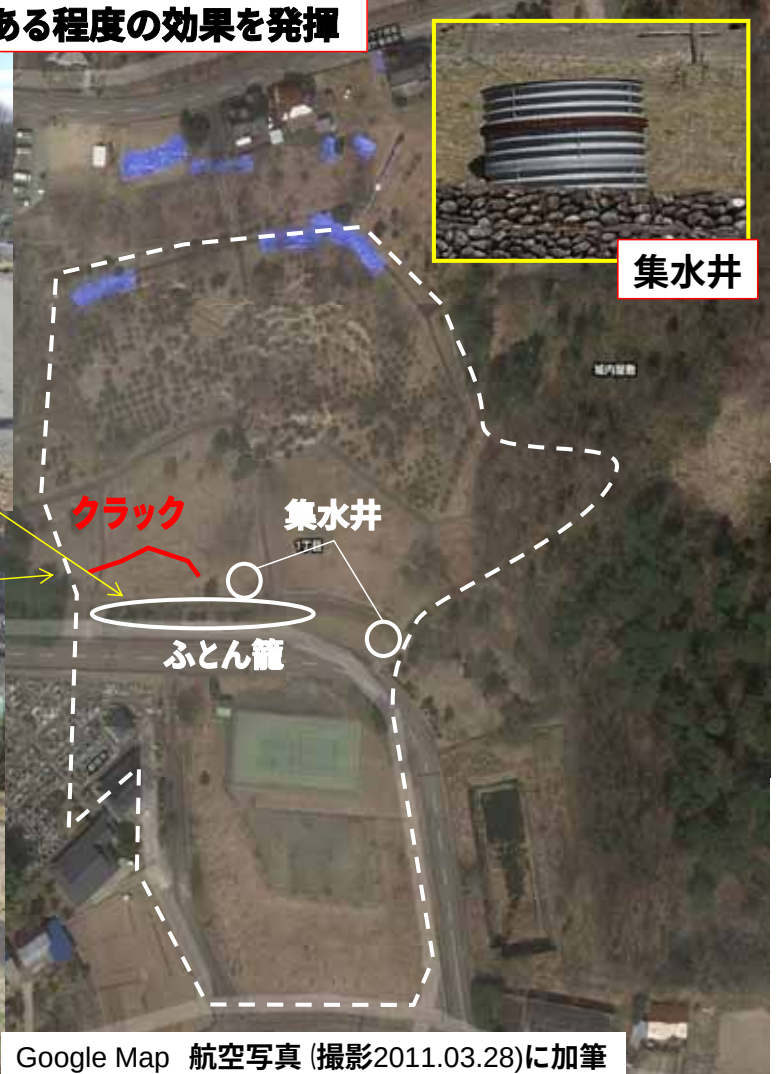
集水井

クラック

**表層崩壊は発生しているが、大規模な地すべりには至っていない。**

**地すべり対策工がある程度の効果を発揮しているが、地表面付近の地下水位を下げきれていない可能性あり。**

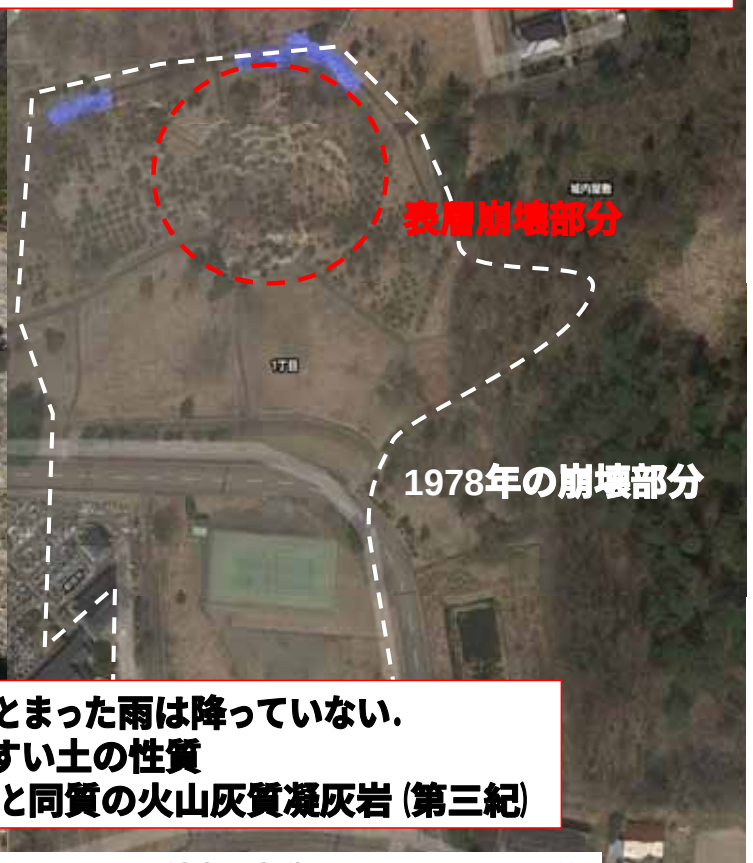
表層崩壊部分

1978年の崩壊部分

**地震の前にまとまった雨は降っていない。  
水を保持しやすい土の性質  
盛土材は地山と同質の火山灰質凝灰岩 (第三紀)**

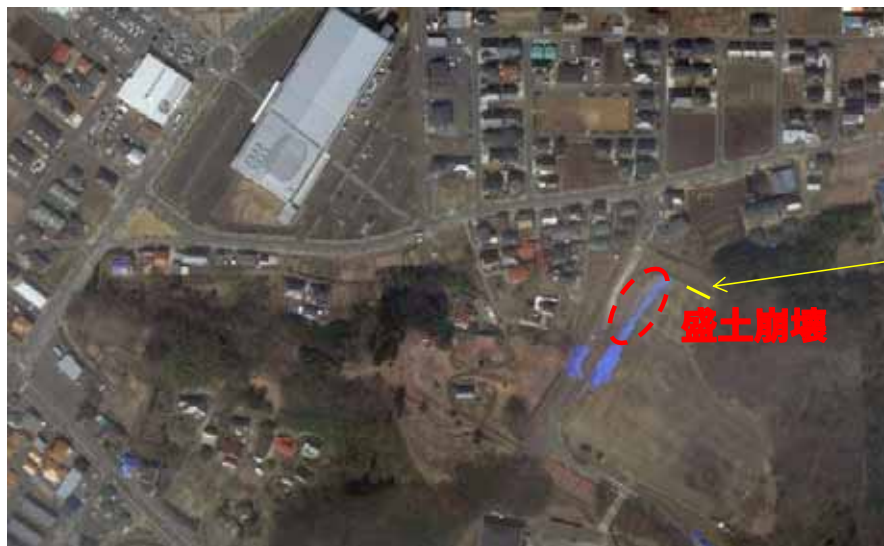
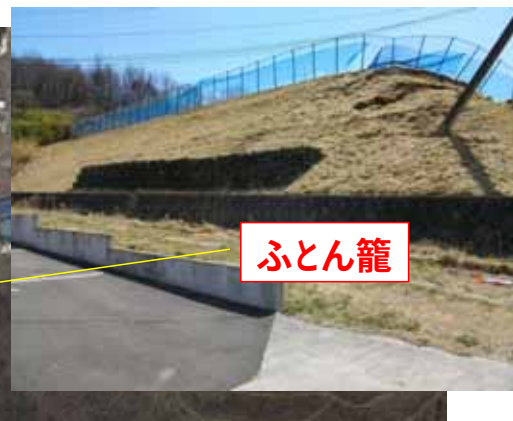
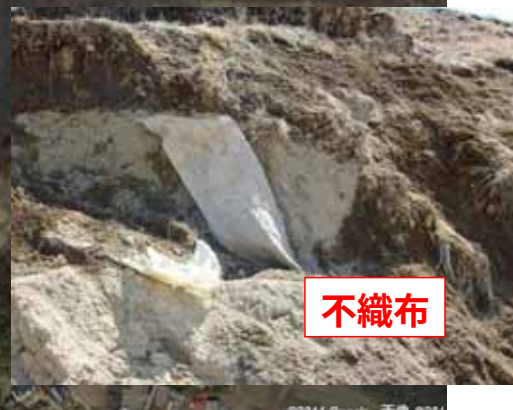
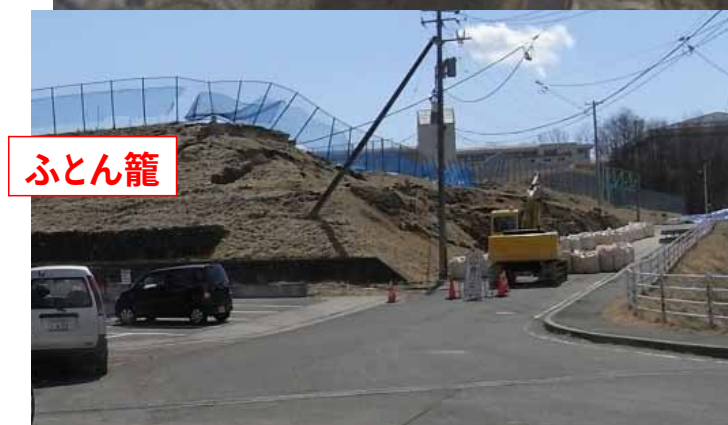
事前に対策が施されていたが、土が水分を保持しやすいため、十分な排水ができなかった可能性あり。

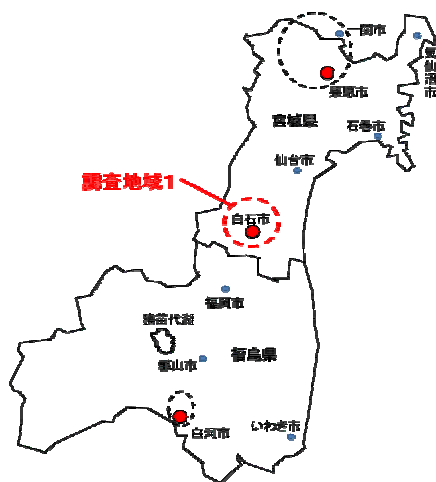
宮城県白石市国道457号沿牧場付近

斜面勾配12～13度  
幅40m程度  
滑落崖から堆積土砂先端まで160m程度

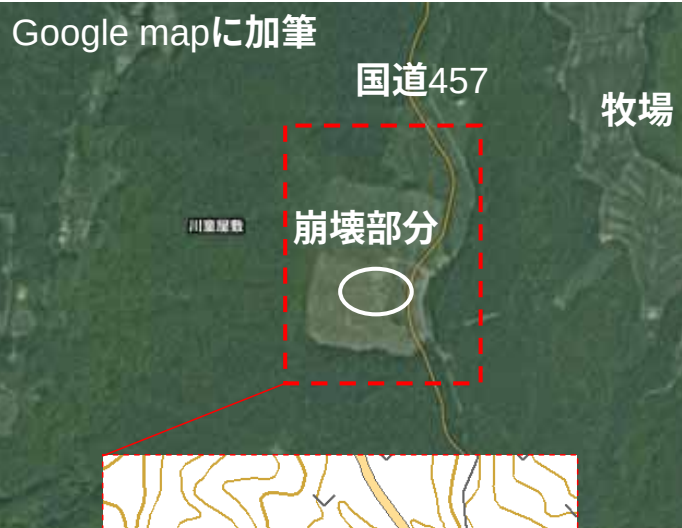
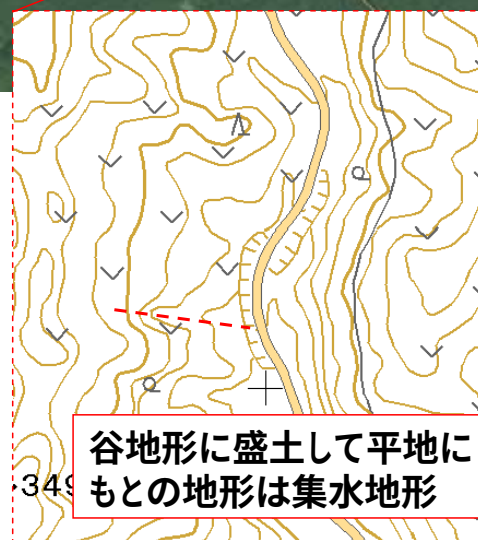
水分を多く含んだ土

水を多く含む緩斜面は継続時間の長い長周期の地震動で壊れやすい？

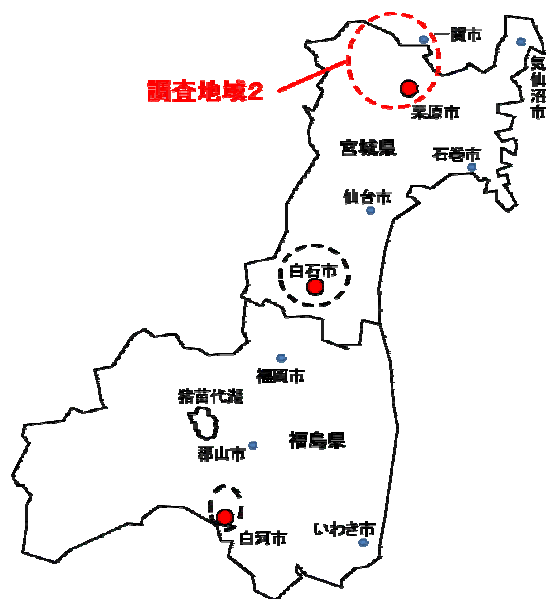
## 栗原市築館館下地区

1970年代の農地改良事業で造成された谷埋め盛土斜面  
盛土材は火山性堆積物(多孔質で比重が軽く水分を保持しやすい)  
釜井(2008)より

2003年の崩壊部分

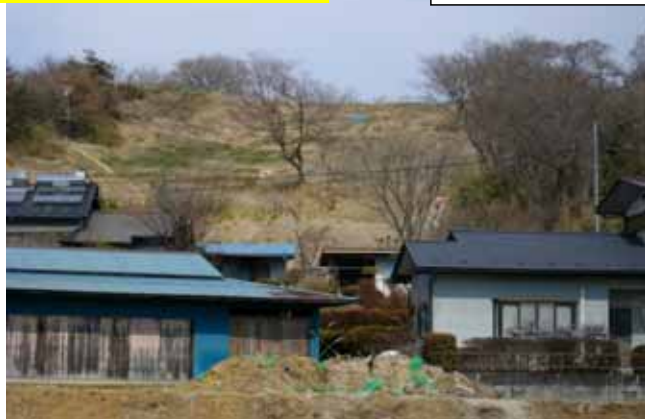
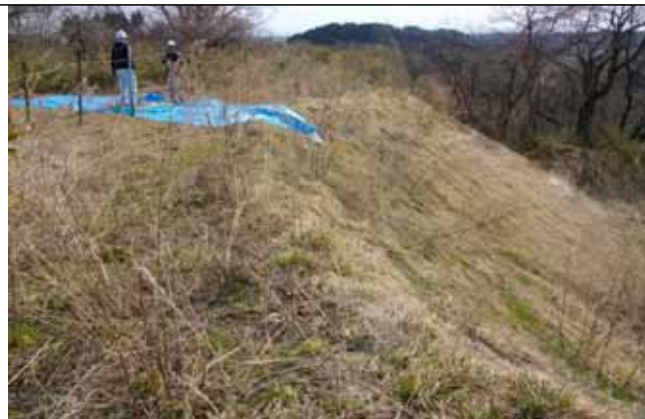
2008年の崩壊部分

今回の地震では、上部に小規模なクラックが発生した程度。  
対策工が効果的に機能している

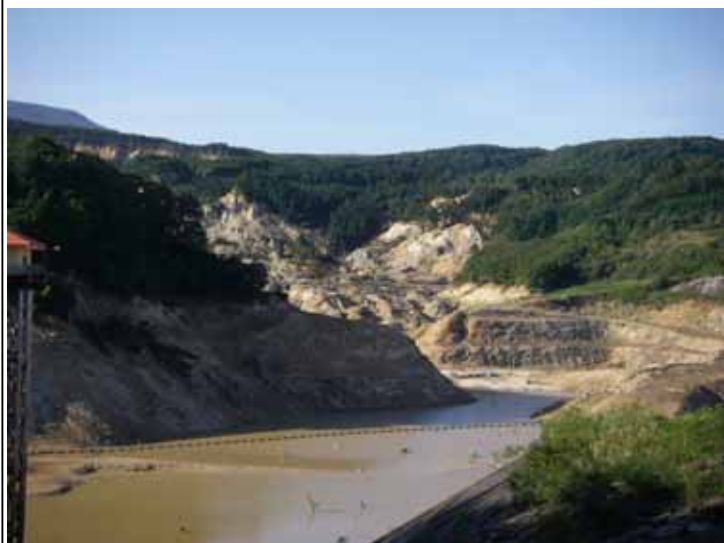
宮城県栗原市栗駒地区荒砥沢ダム

2008年岩手・宮城内陸地震後

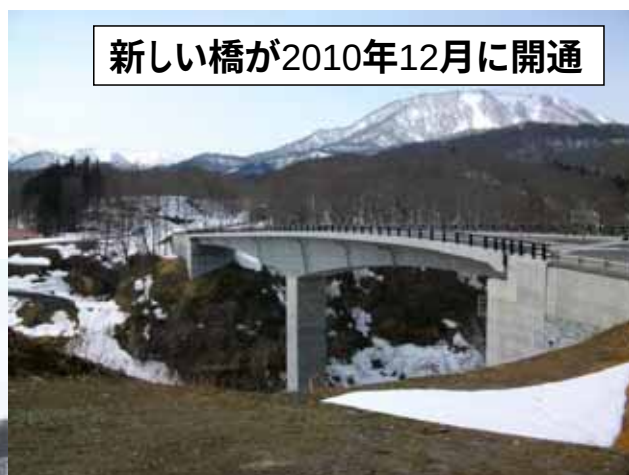
岩手県一関市国道342号線 祭時大橋

新しい橋が2010年12月に開通

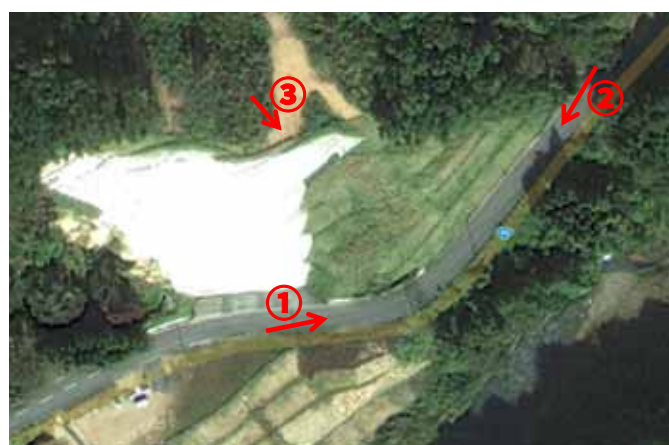
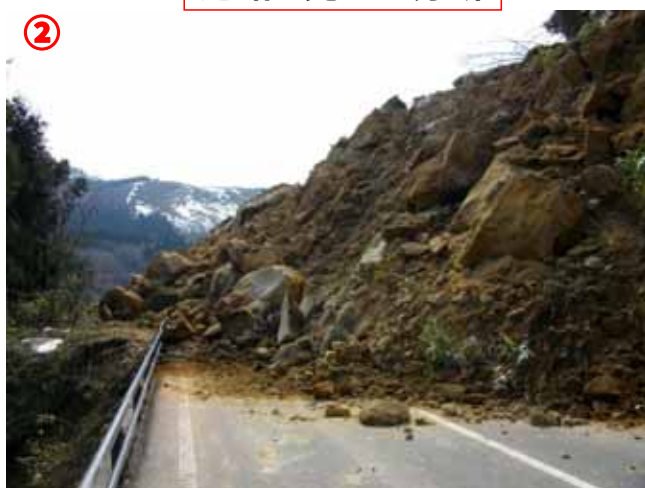
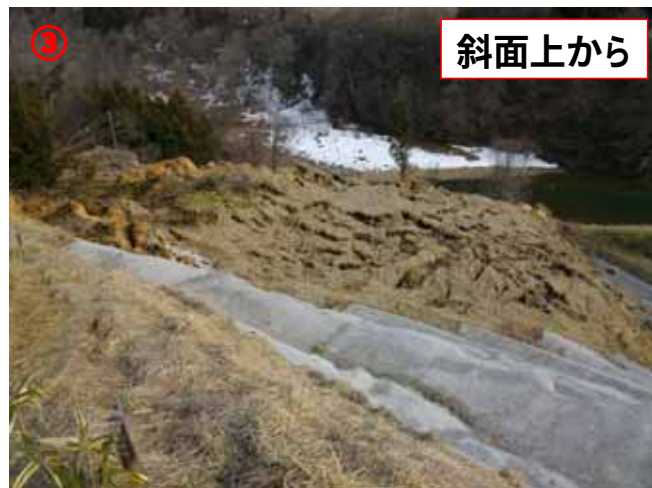
道路を完全に分断

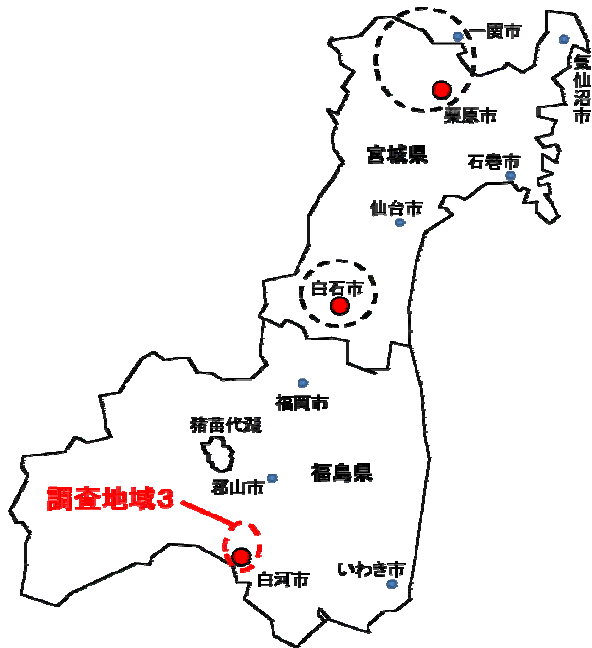
## 調査地域3 白河市葉ノ木平

土砂流動 (幅約70m・長さ約100m)  
被害: 死者13名

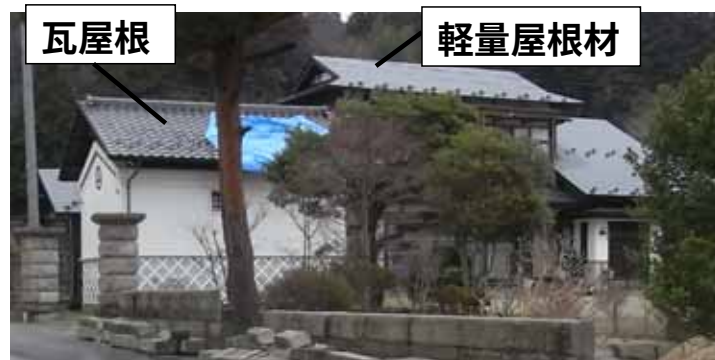
計測された震度から想像するほどの大きな被害はない  
●近年の連続した地震により家屋の耐震化が進んでいる

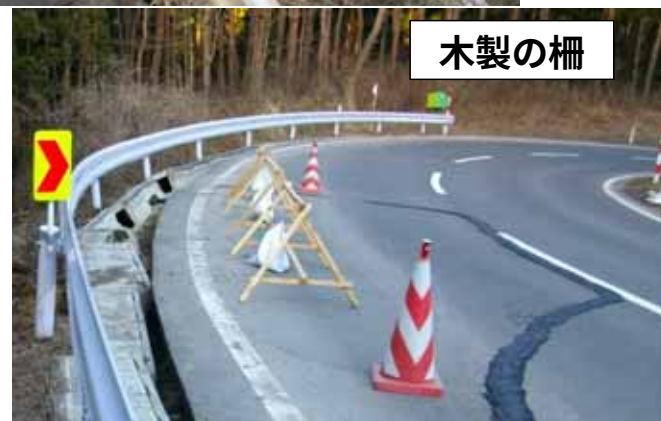
山間部の道路で小規模な路肩の崩壊や変状が確認された  
ほとんどが片道通行で通過可能
