# 2007年新潟県中越沖地震 災害調査報告資料

2007年7月30日

調査目的：住宅地における地盤災害の実態把握。とくに、2004年中越地震において被害のあった宅地について、その後の対策の有無とその効果について把握し、住民の地盤防災活動に対する情報とすること。

担当者：岐阜大学 工学部教授 八嶋 厚  
岐阜大学 工学部准教授 沢田 和秀  
NPO 地盤防災ネットワーク 村田 芳信

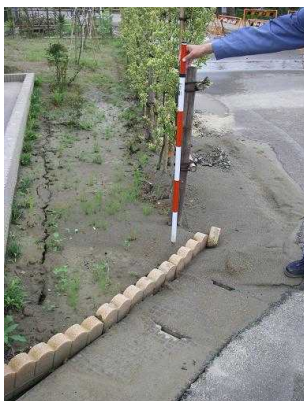
左宅地周辺からの噴砂

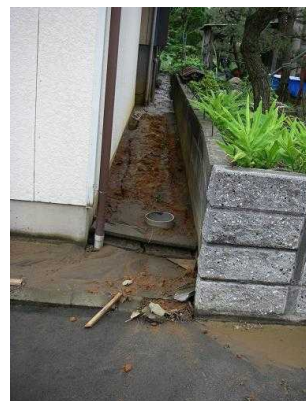
左宅地の隣家境(噴砂、ずれ)

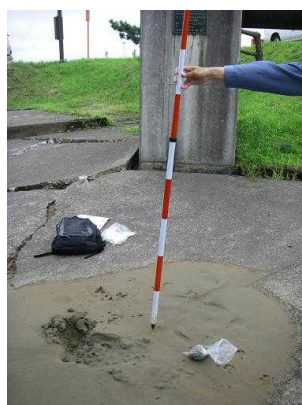
堤防脇の噴砂

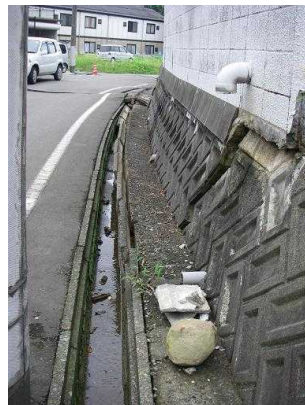
宅地が道路側にズレている

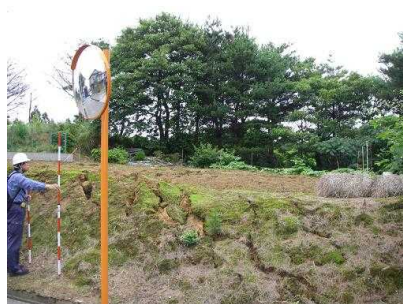
第三紀層の風化部が谷側にすべり変状

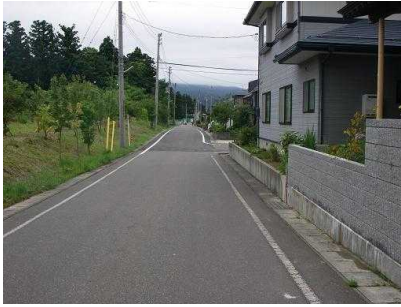
中越地震で街路が波打つなどの変状が生じたが、その同じ場所での中越沖地震の被害は軽微(噴砂)であった。

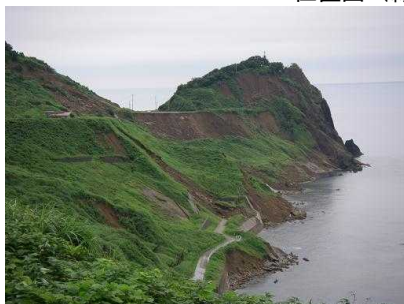
古い崩壊地形も見られる(岬の反対斜面も崩壊)
